平远县联华石材有限公司恒燃石场
矿山地质环境保护与土地复垦方案

2024年6月

平远县联华石材有限公司恒燃石场 矿山地质环境保护与土地复垦方案

编制单位：梅州市梅兴信息技术服务有限公司

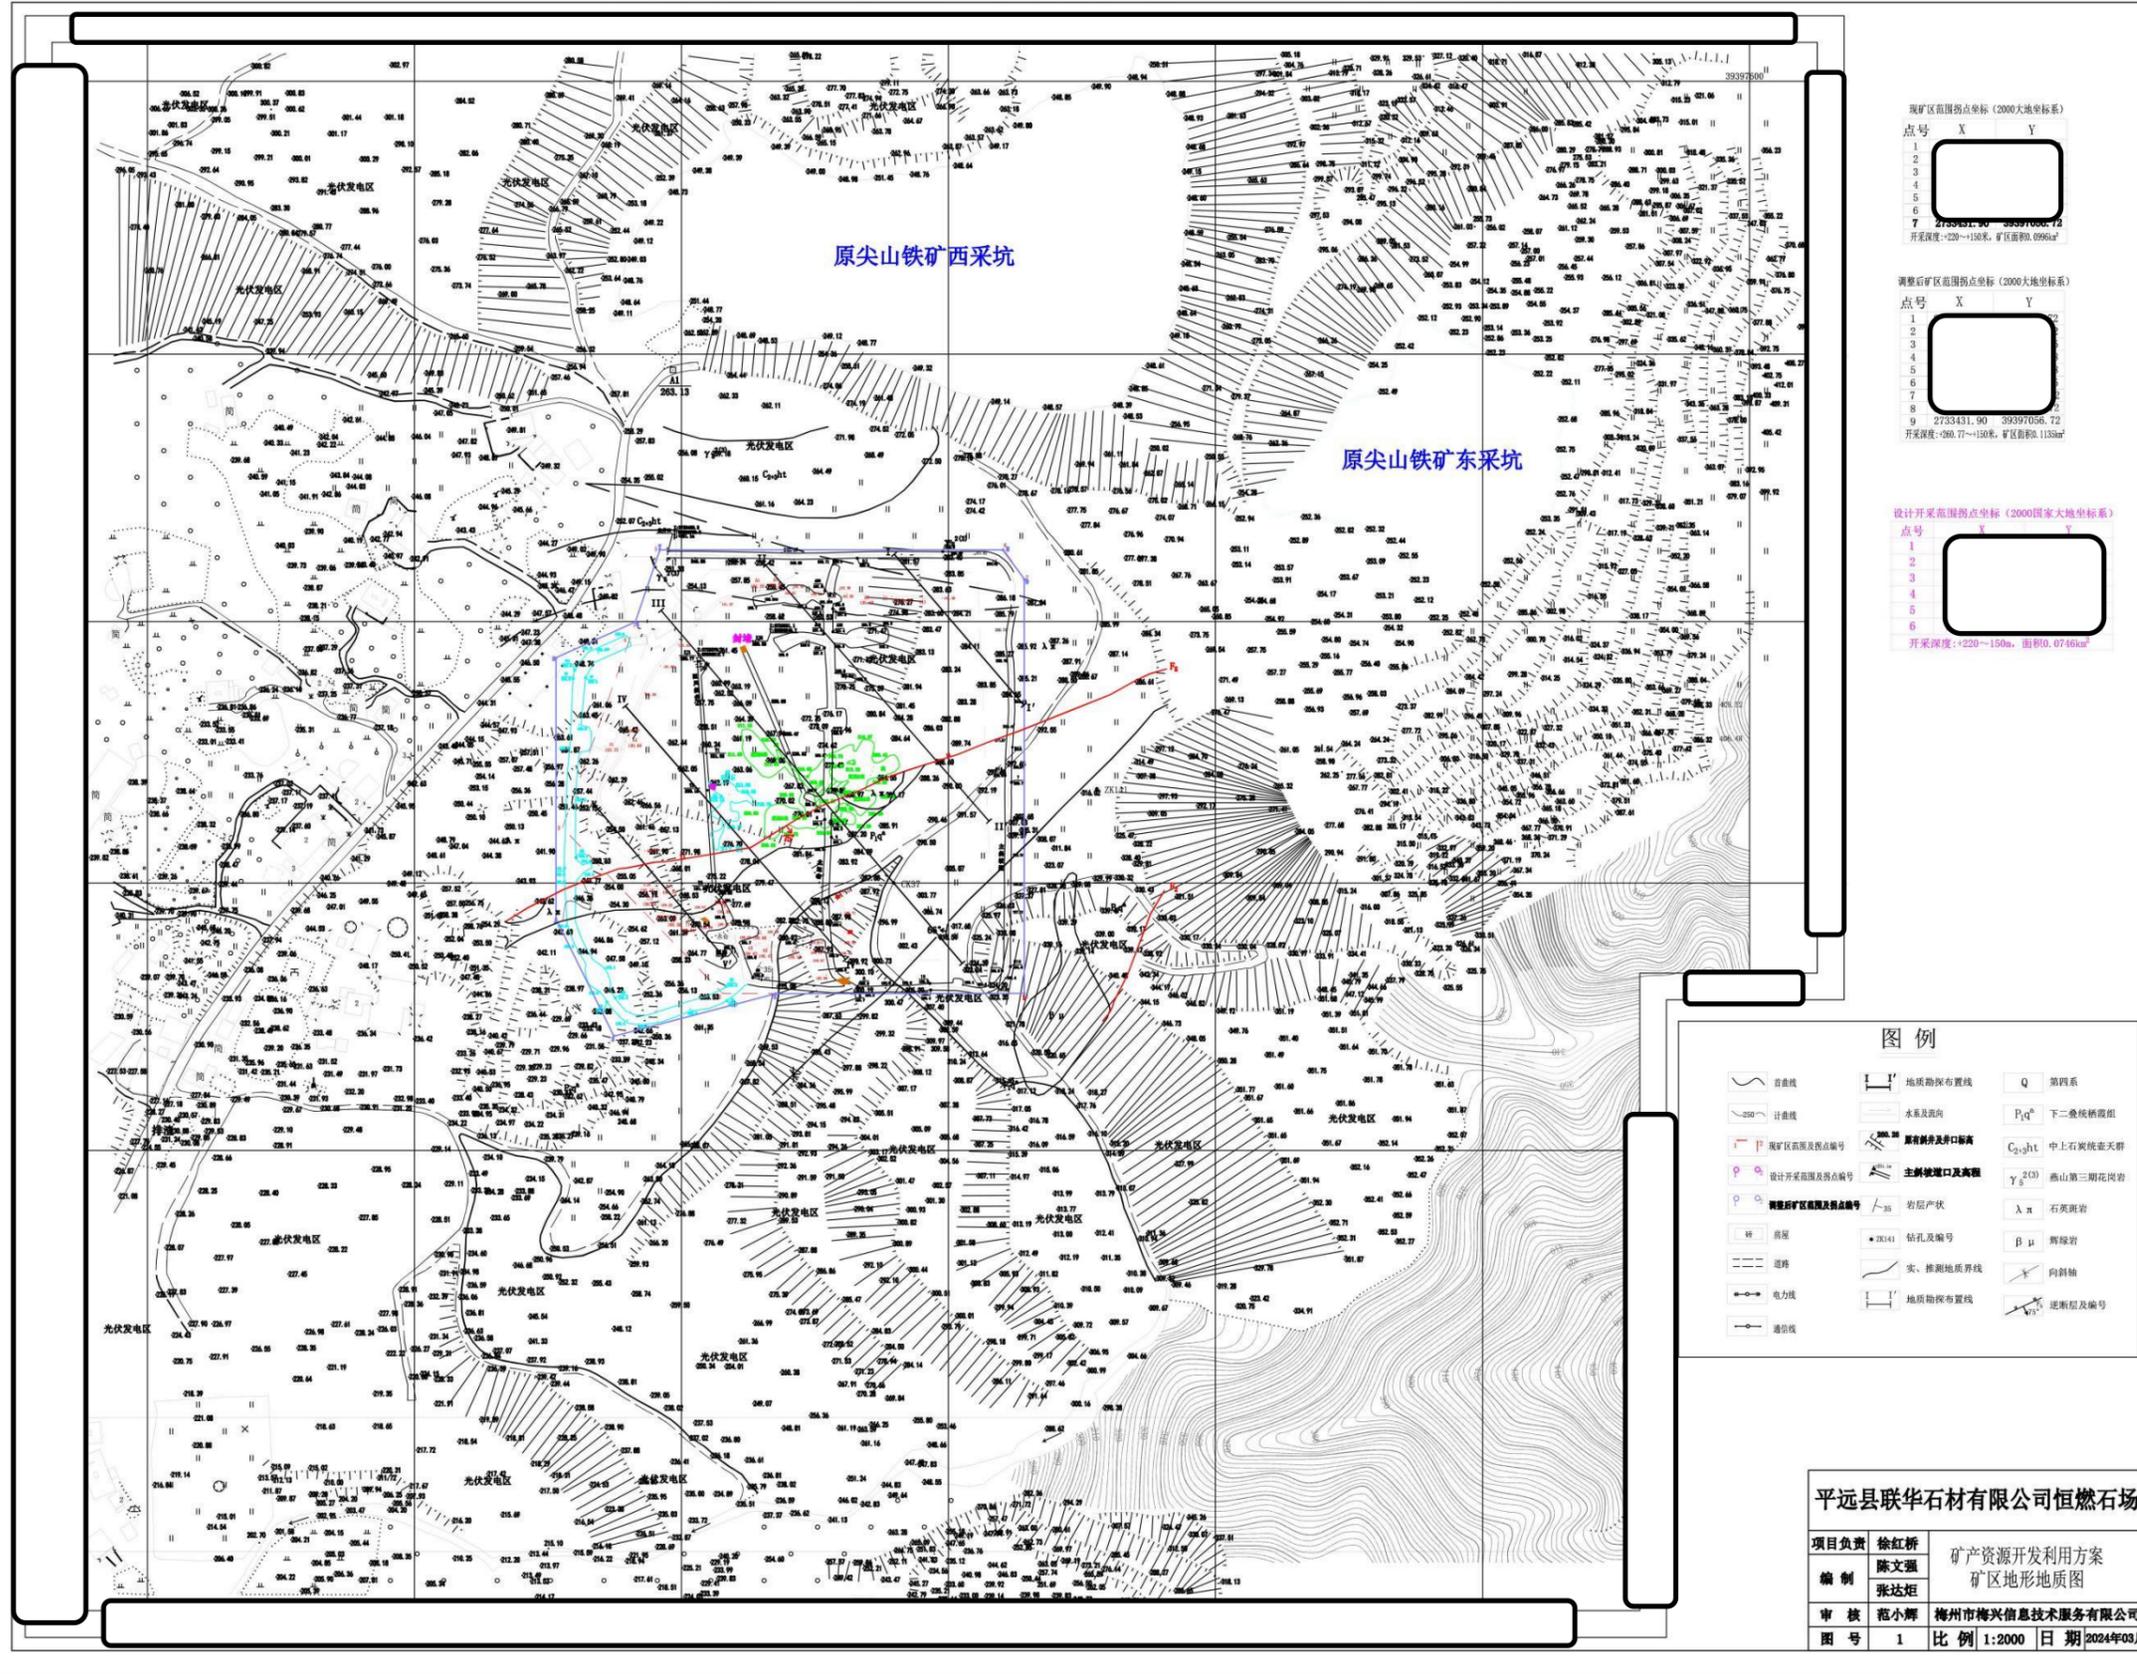
图 1-3 矿区地形地质图

平远县联华石材有限公司恒燃石场矿产资源开发利用方案矿区地形地质图

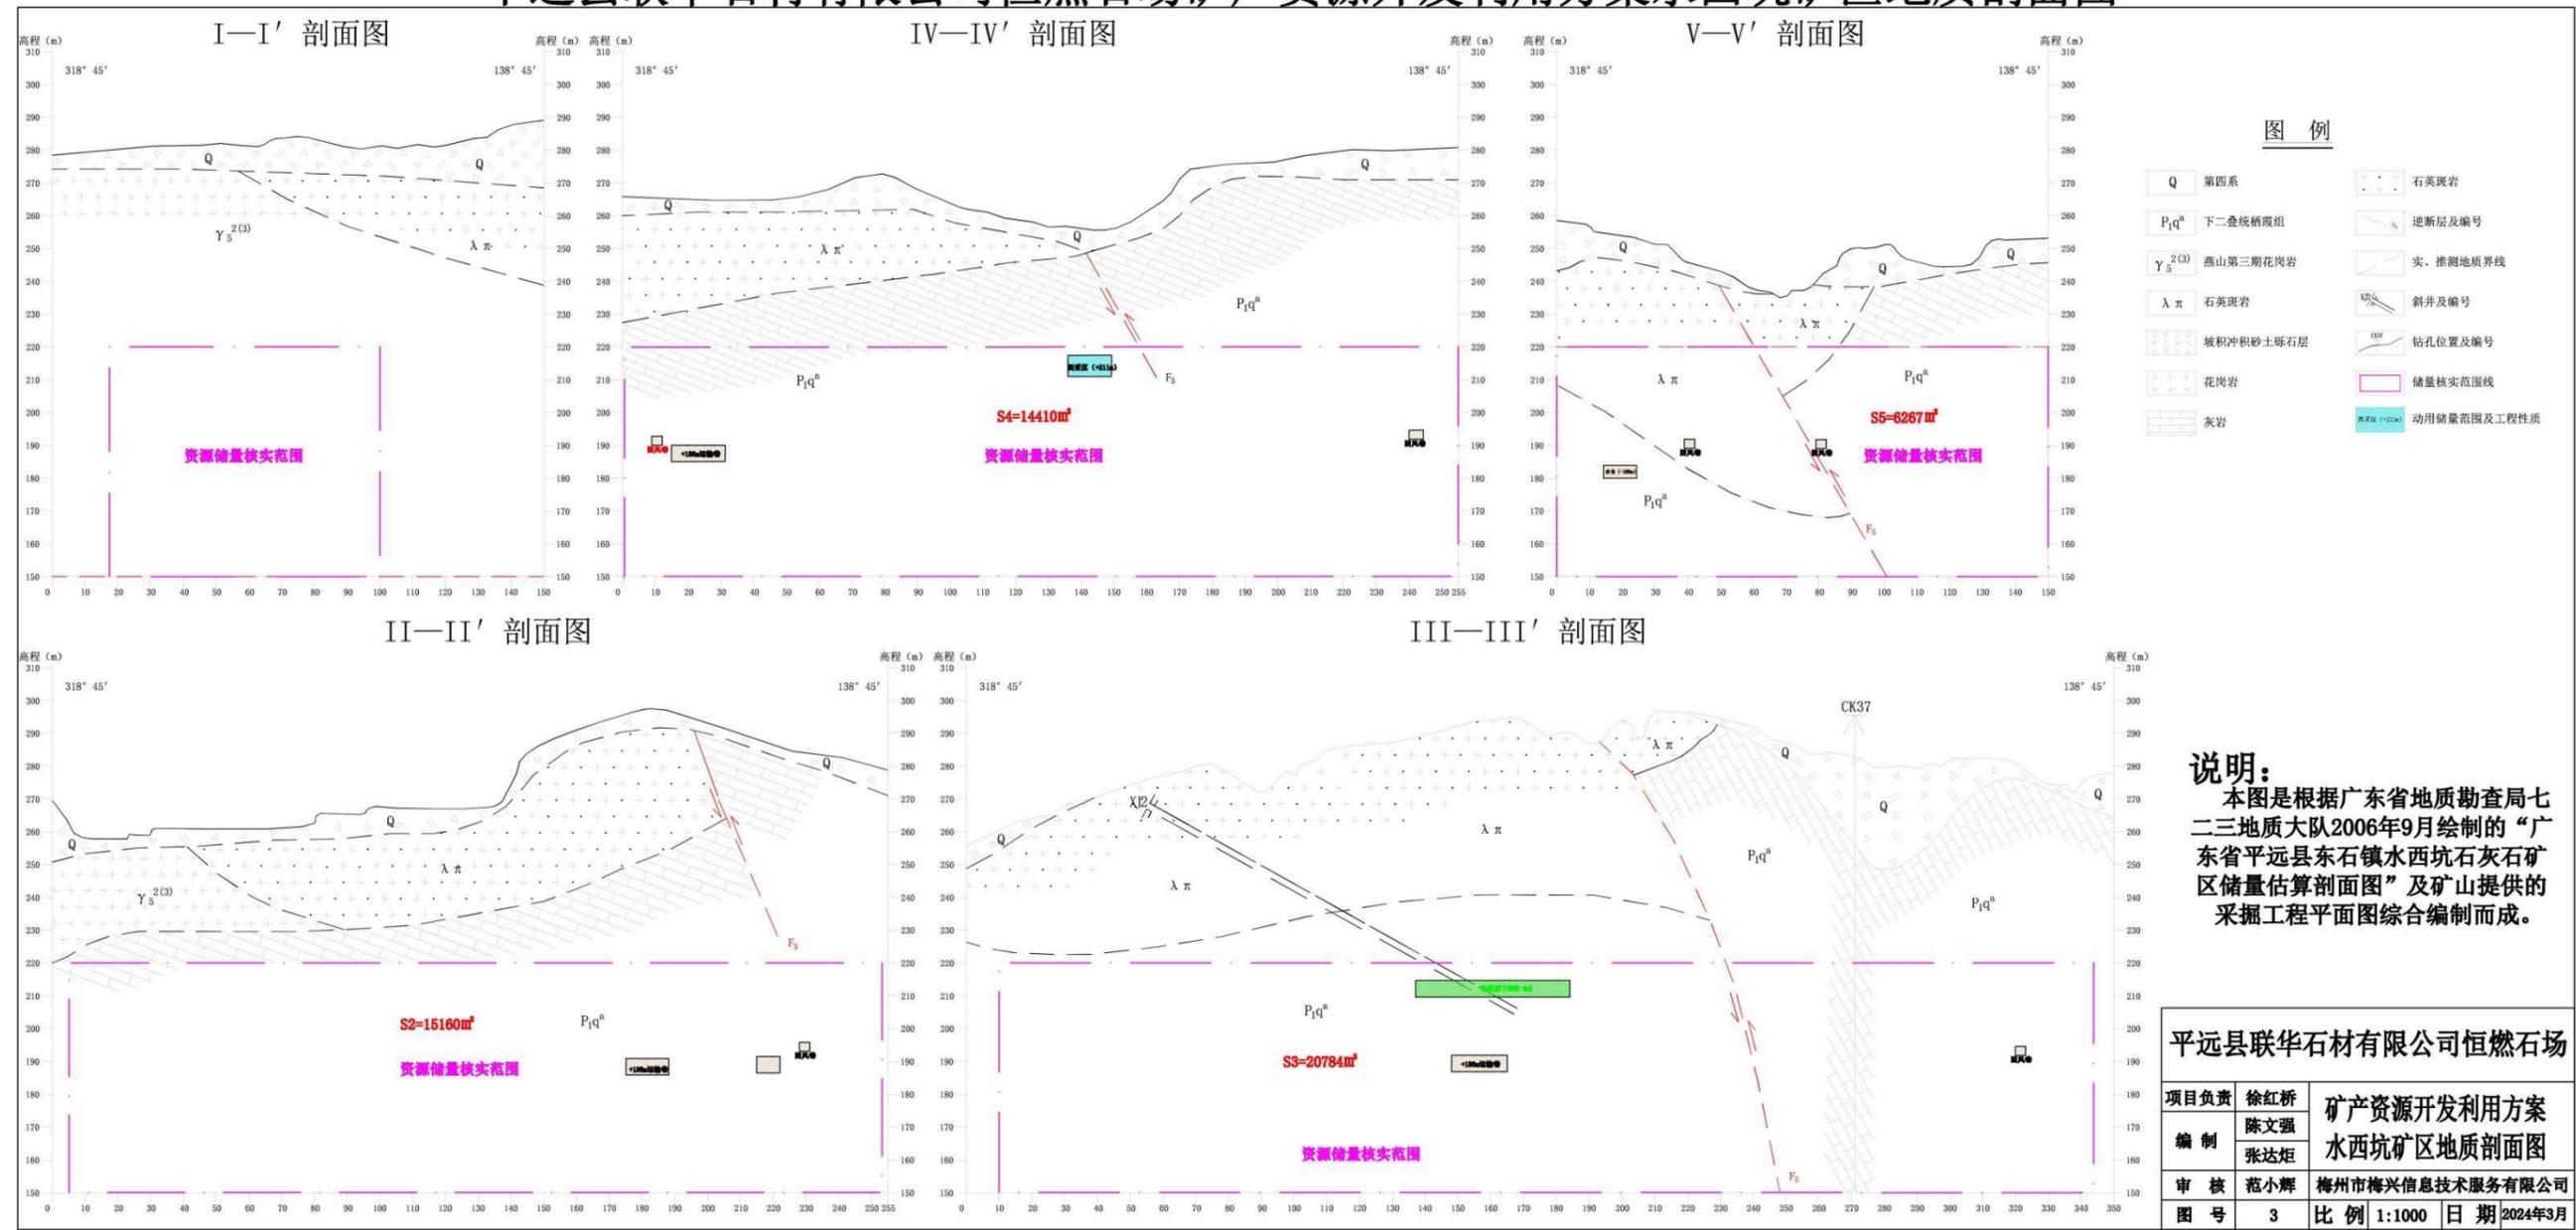
图 1-4 矿区地质剖面图

平远县联华石材有限公司恒燃石场矿产资源开发利用方案水西坑矿区地质剖面图

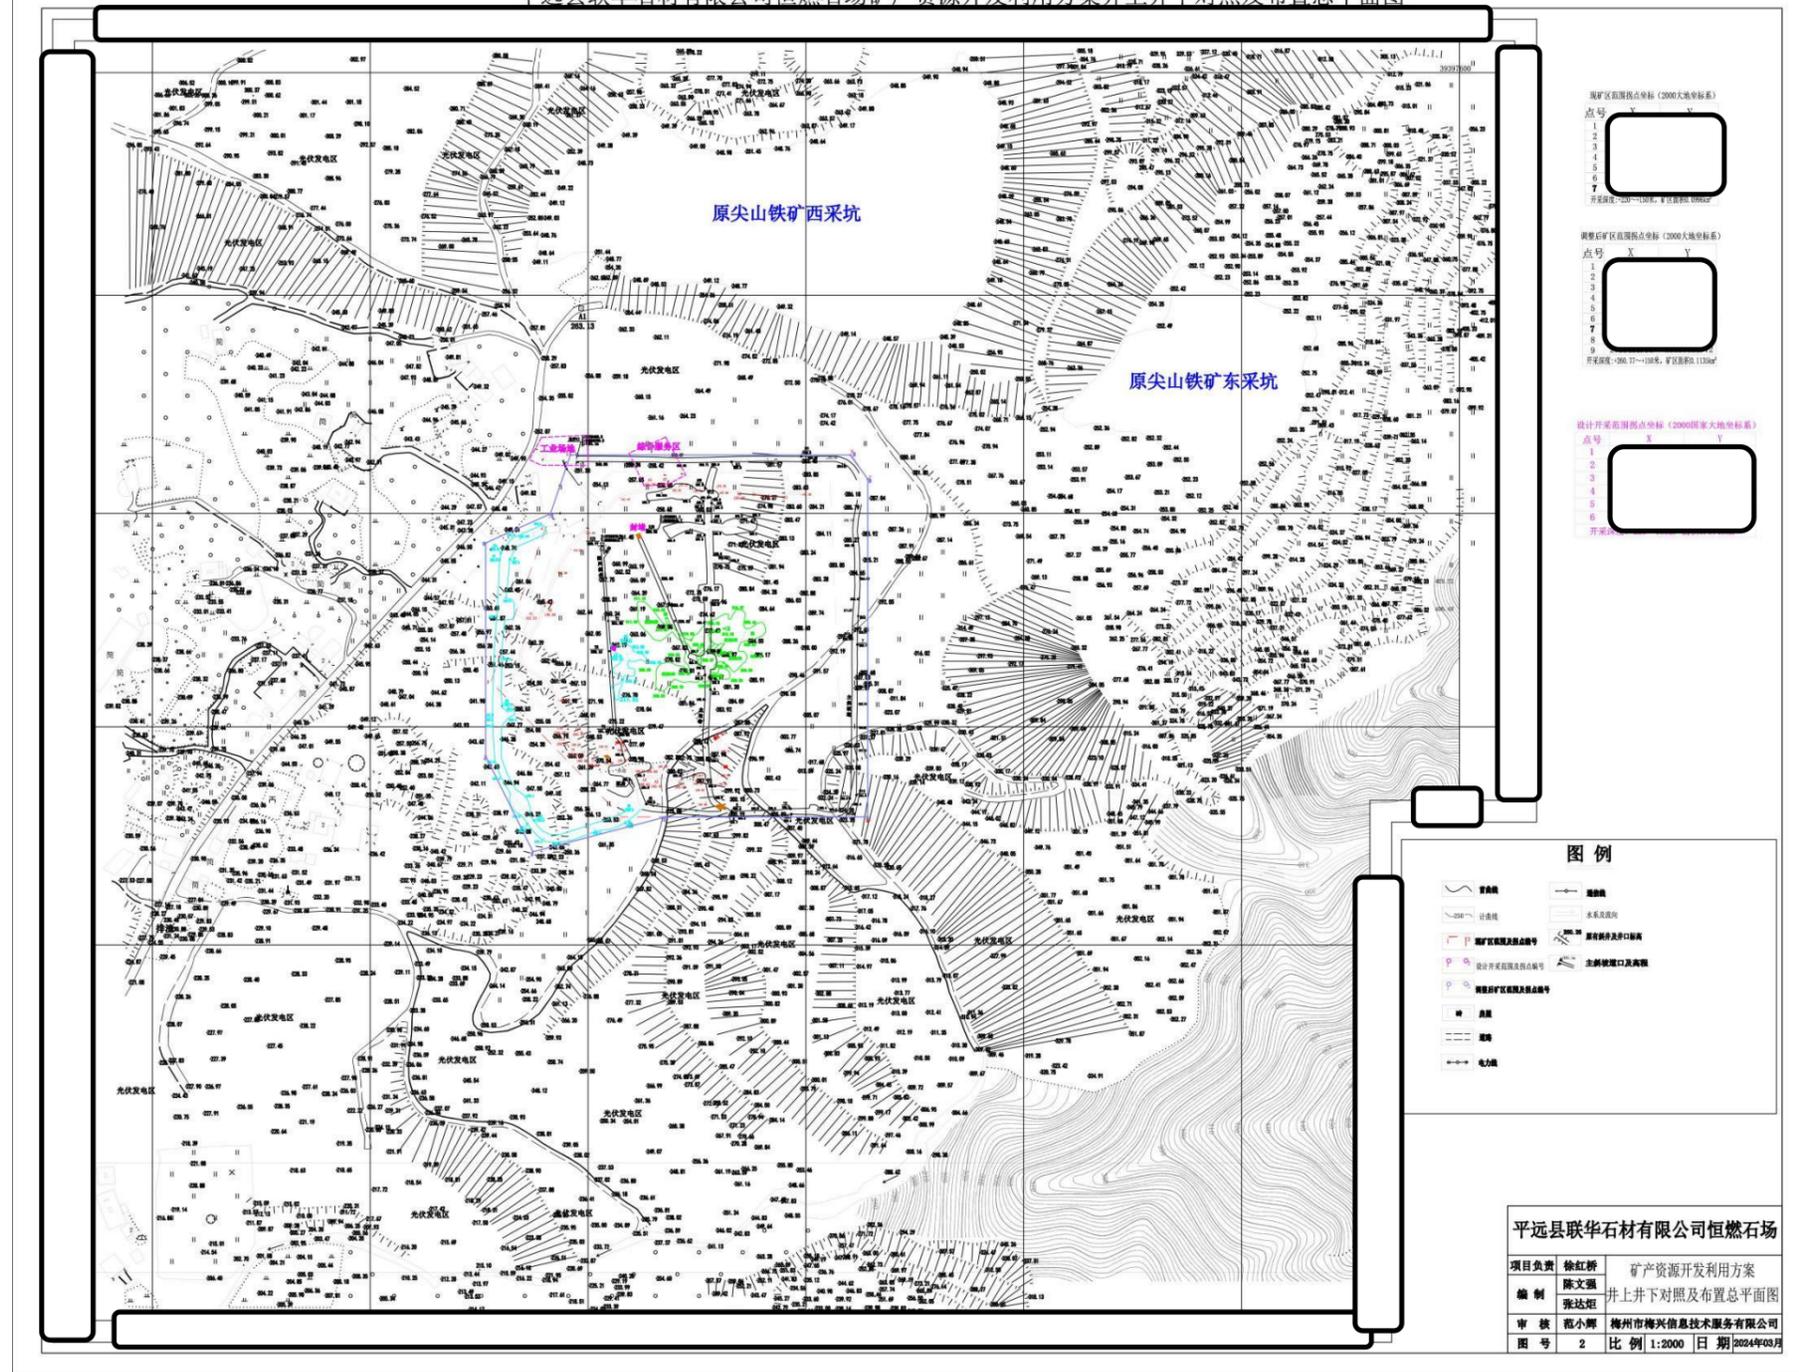
图 1-5 井上井下对照及布置总平面图

平远县联华石材有限公司恒燃石场矿产资源开发利用方案井上井下对照及布置总平面图

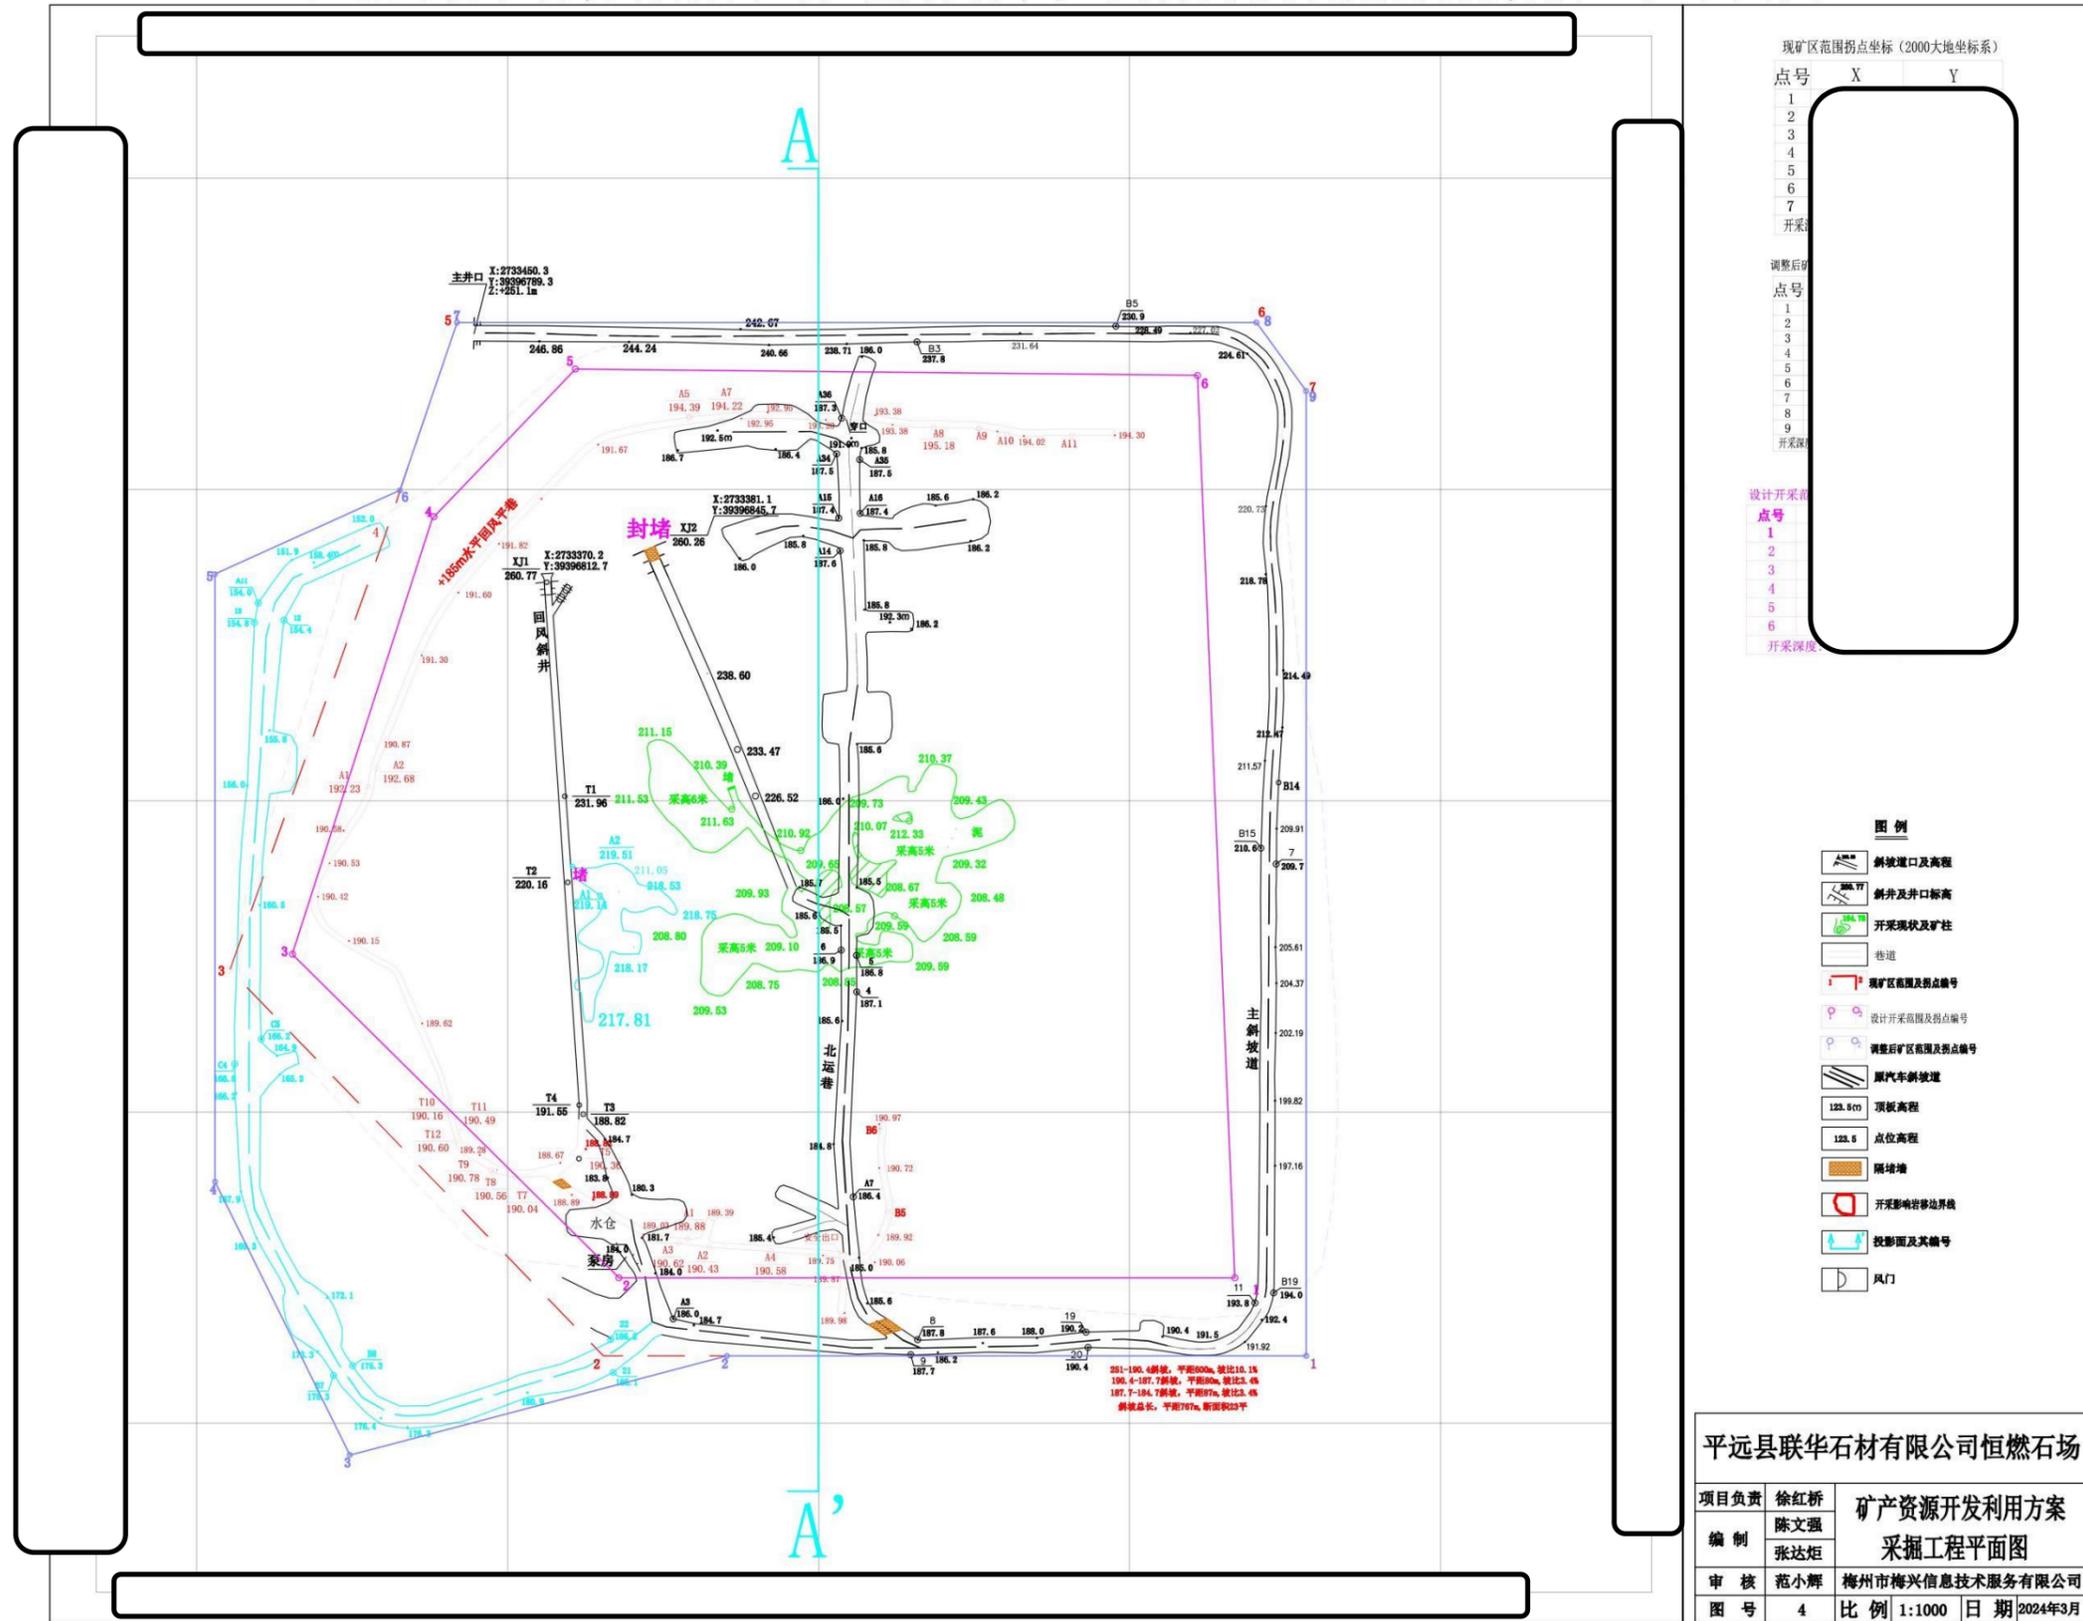
图 1-6 采掘工程平面图

平远县联华石材有限公司恒燃石场矿产资源开发利用方案采掘工程平面图

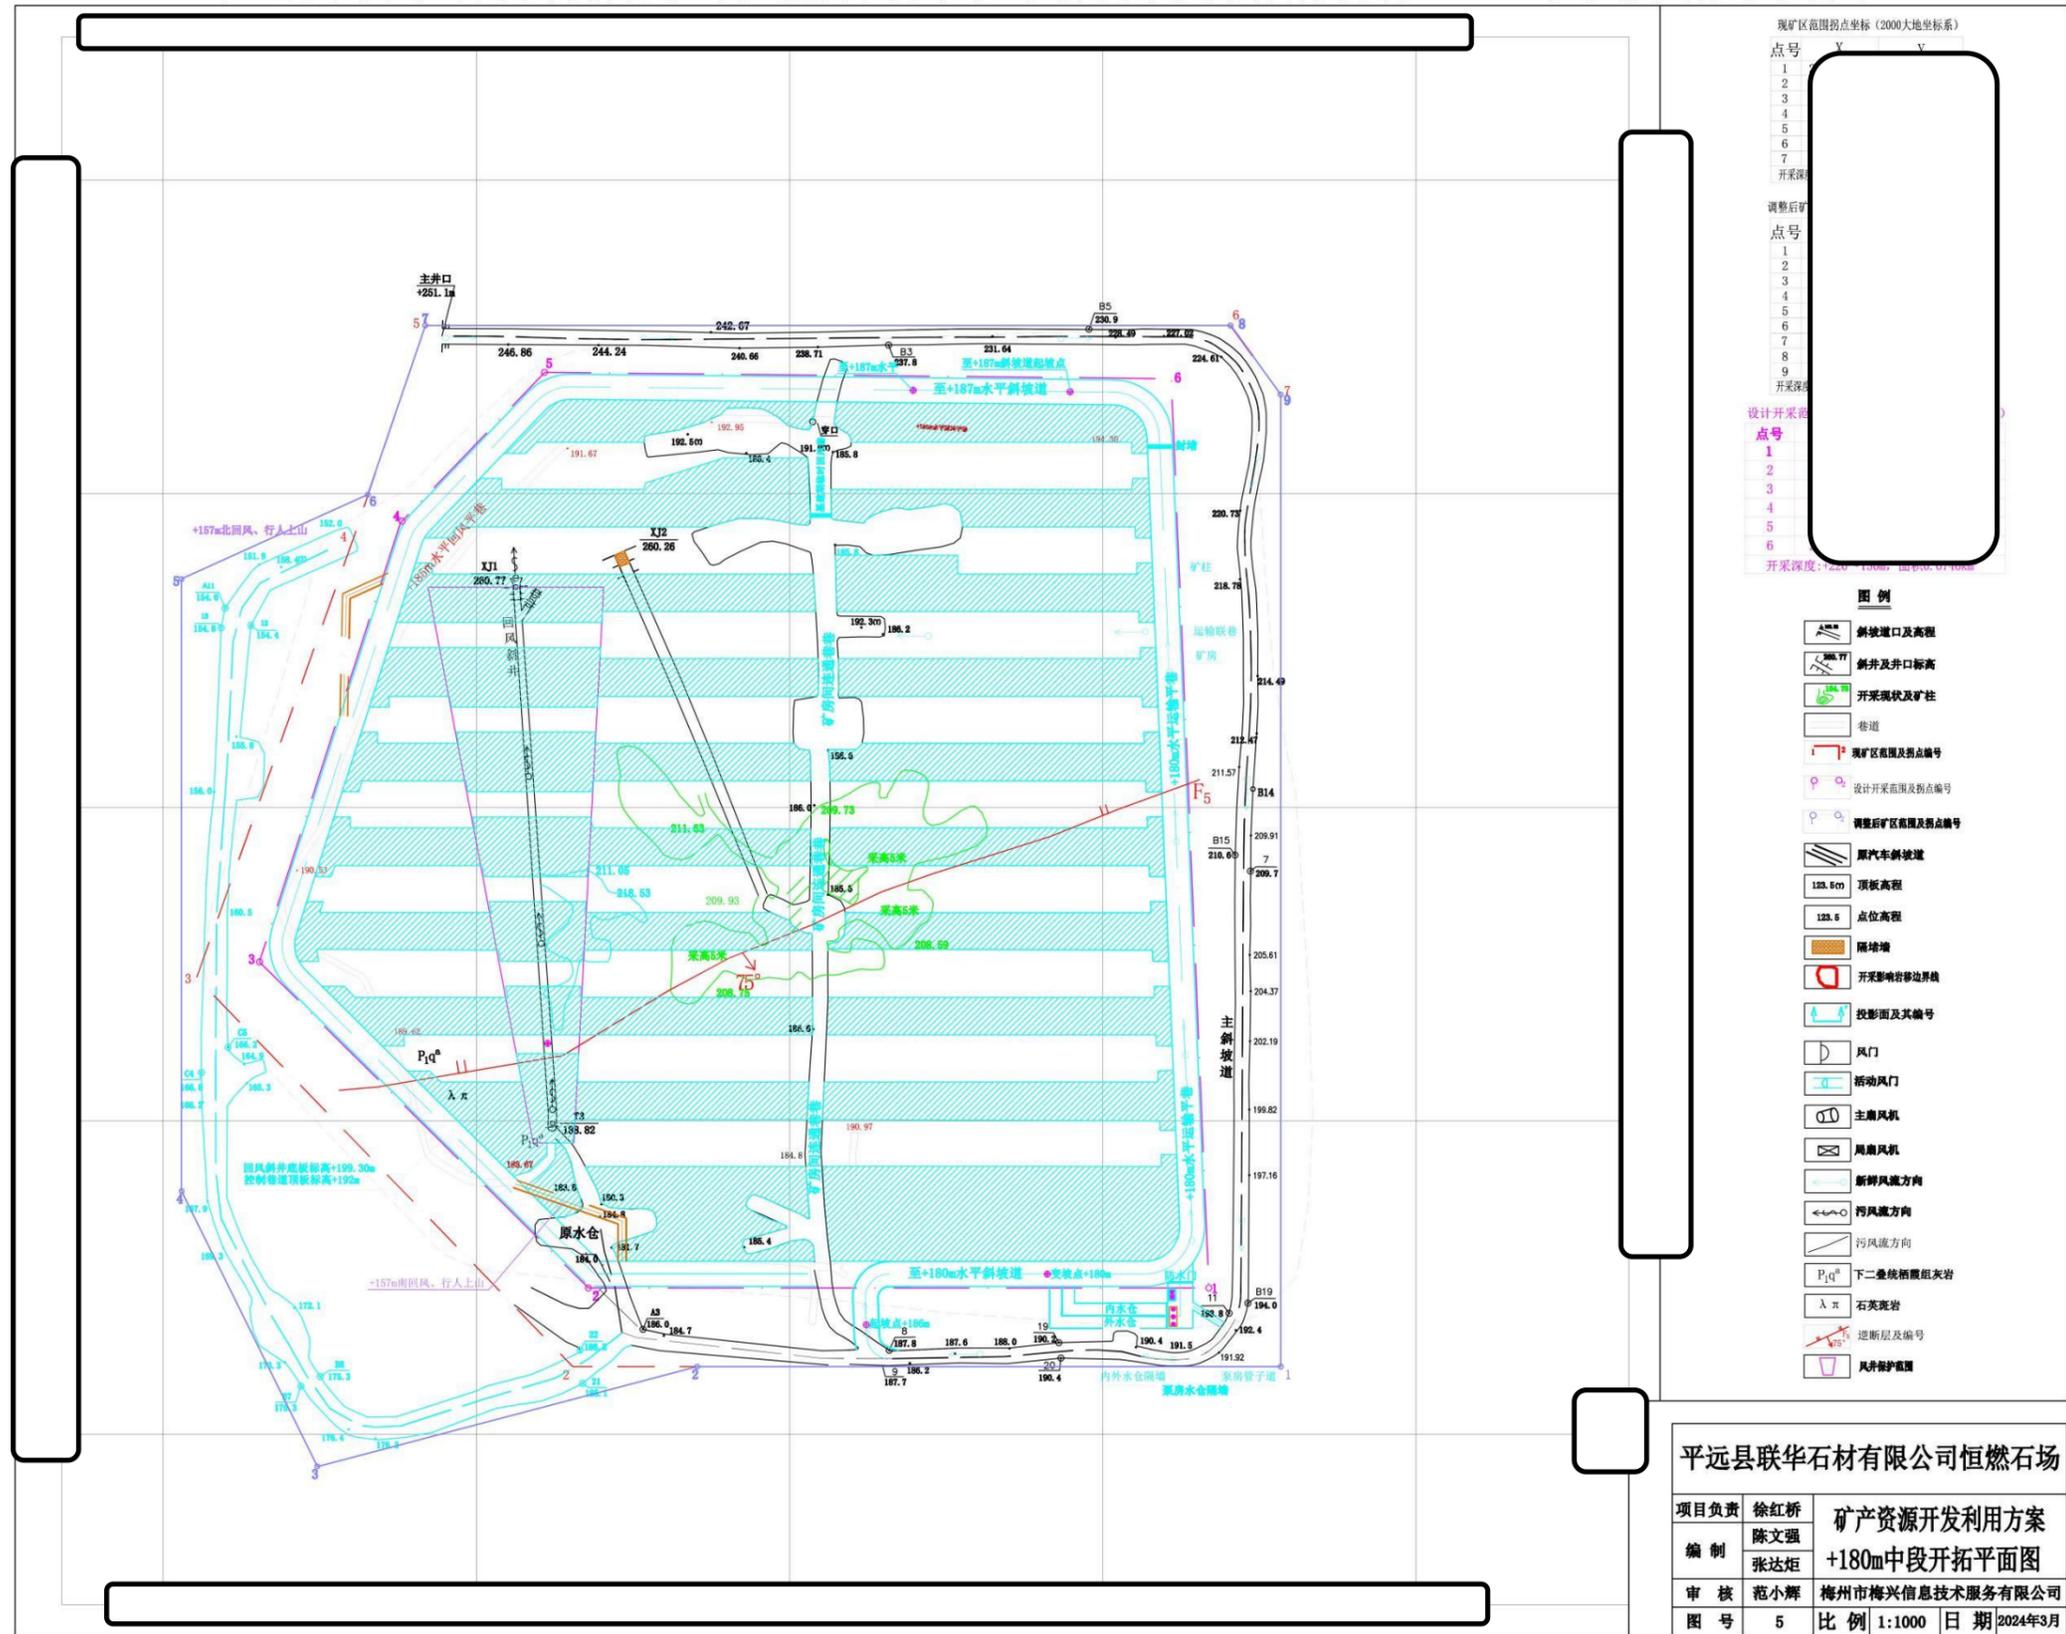
图 1-7 +180m 中段开拓平面图

平远县联华石材有限公司恒燃石场矿产资源开发利用方案+180m中段开拓平面图

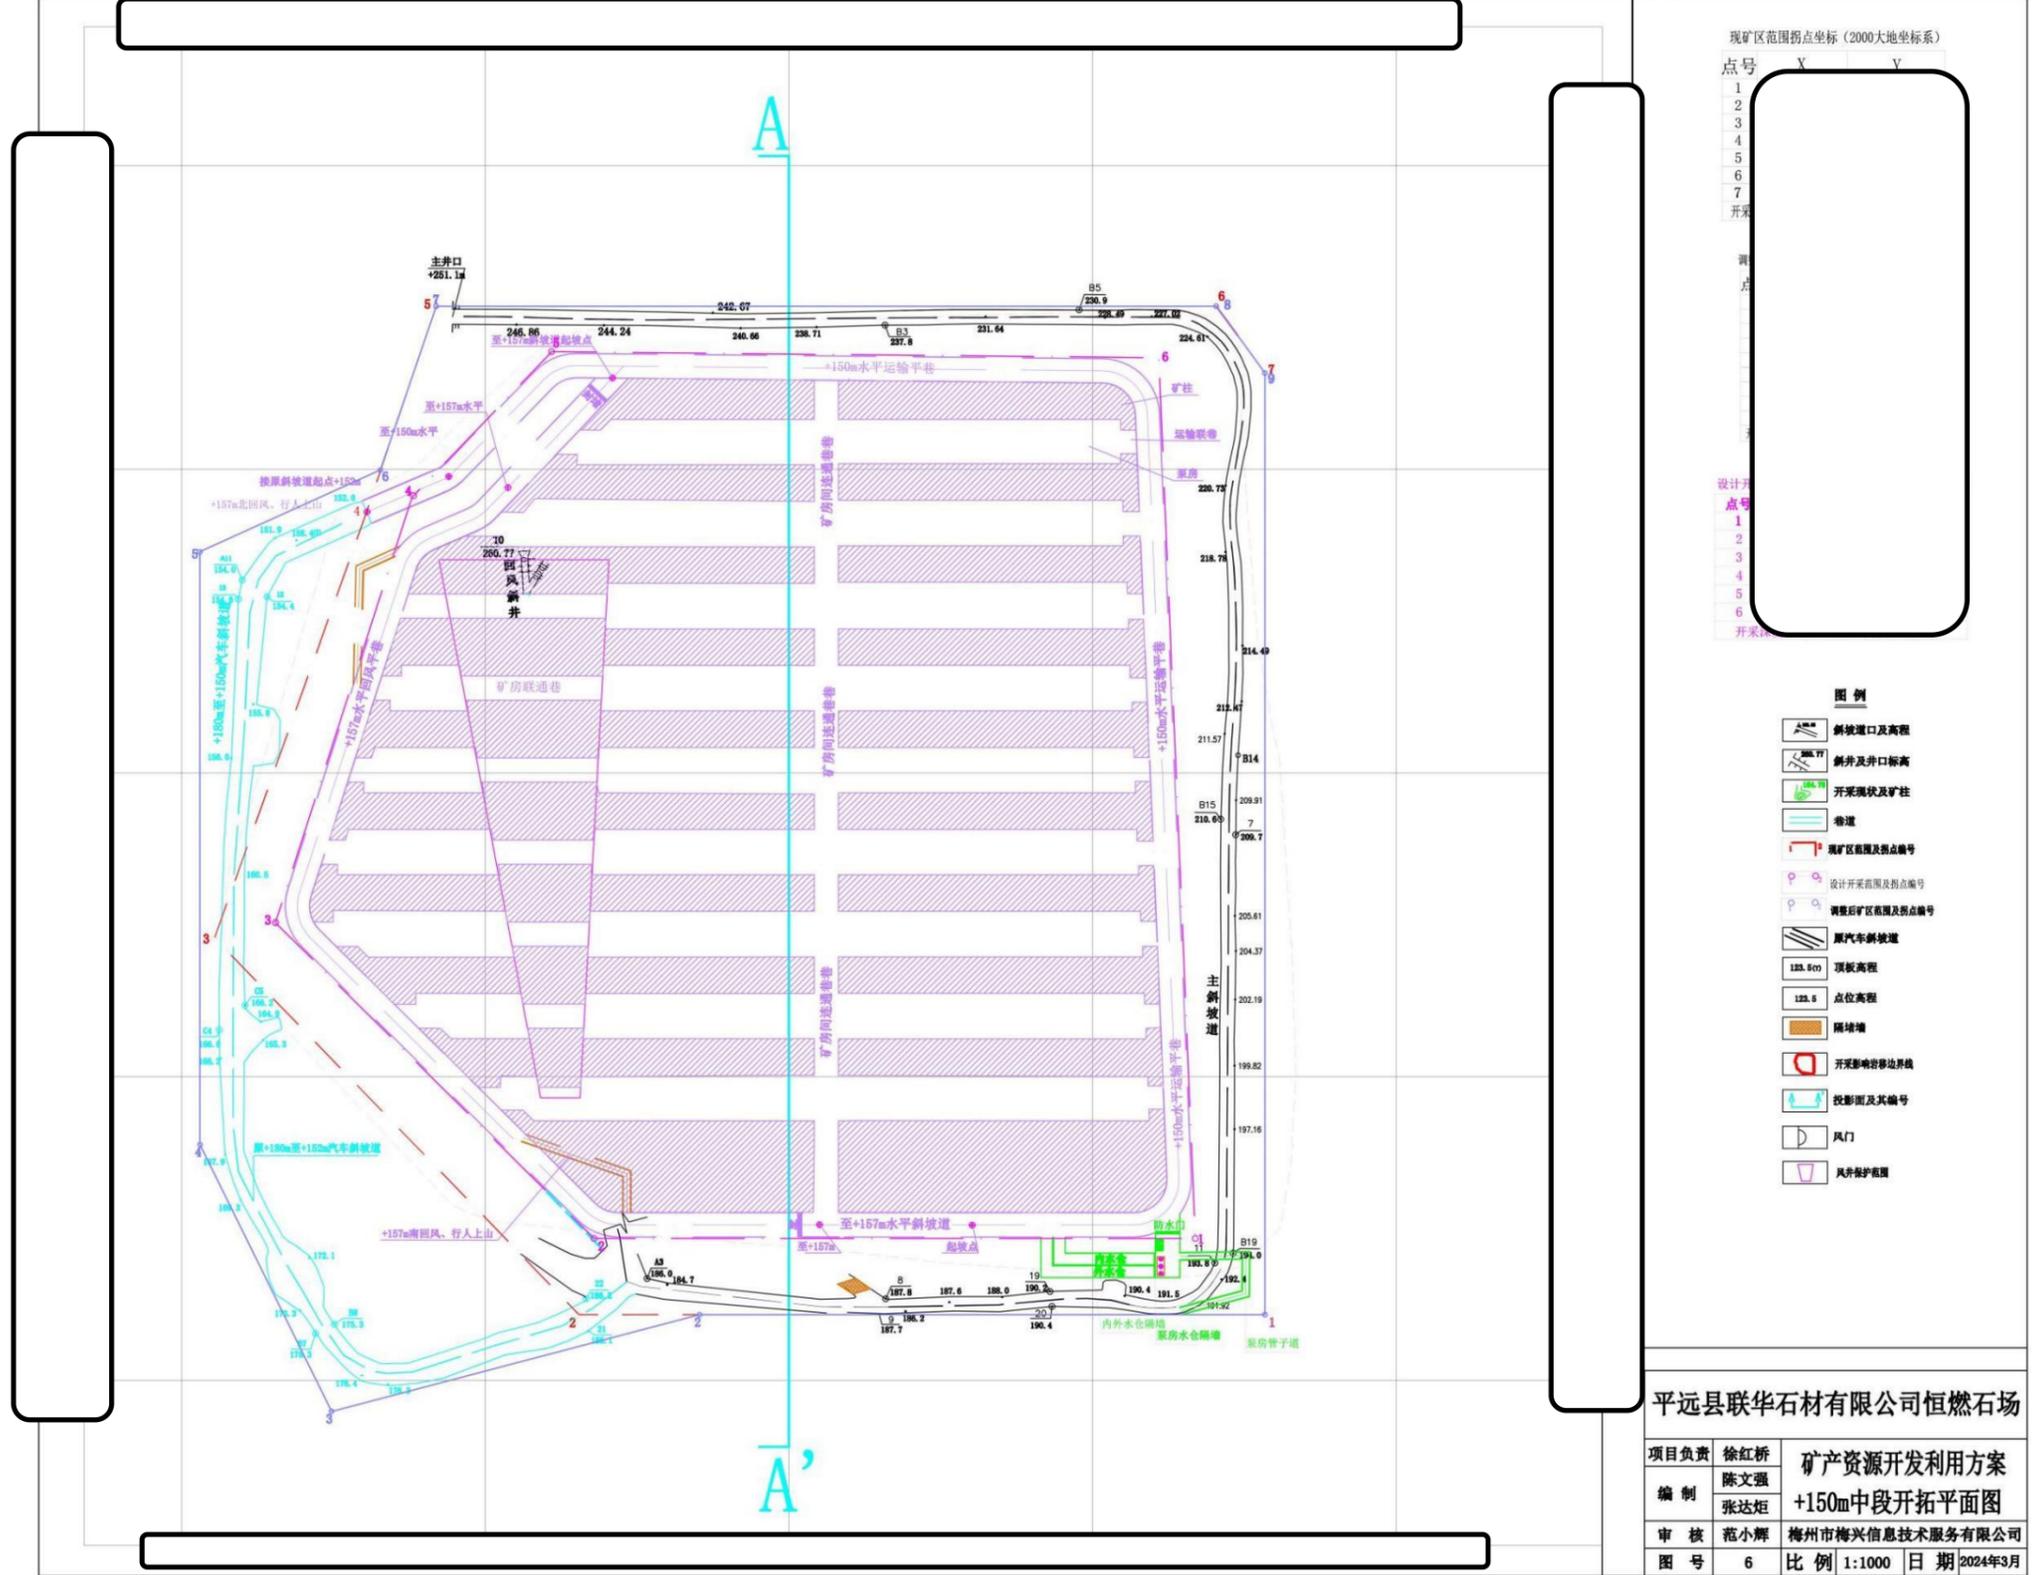
图 1-8 +150m 中段开拓平面图

平远县联华石材有限公司恒燃石场矿产资源开发利用方案+150m中段开拓平面图

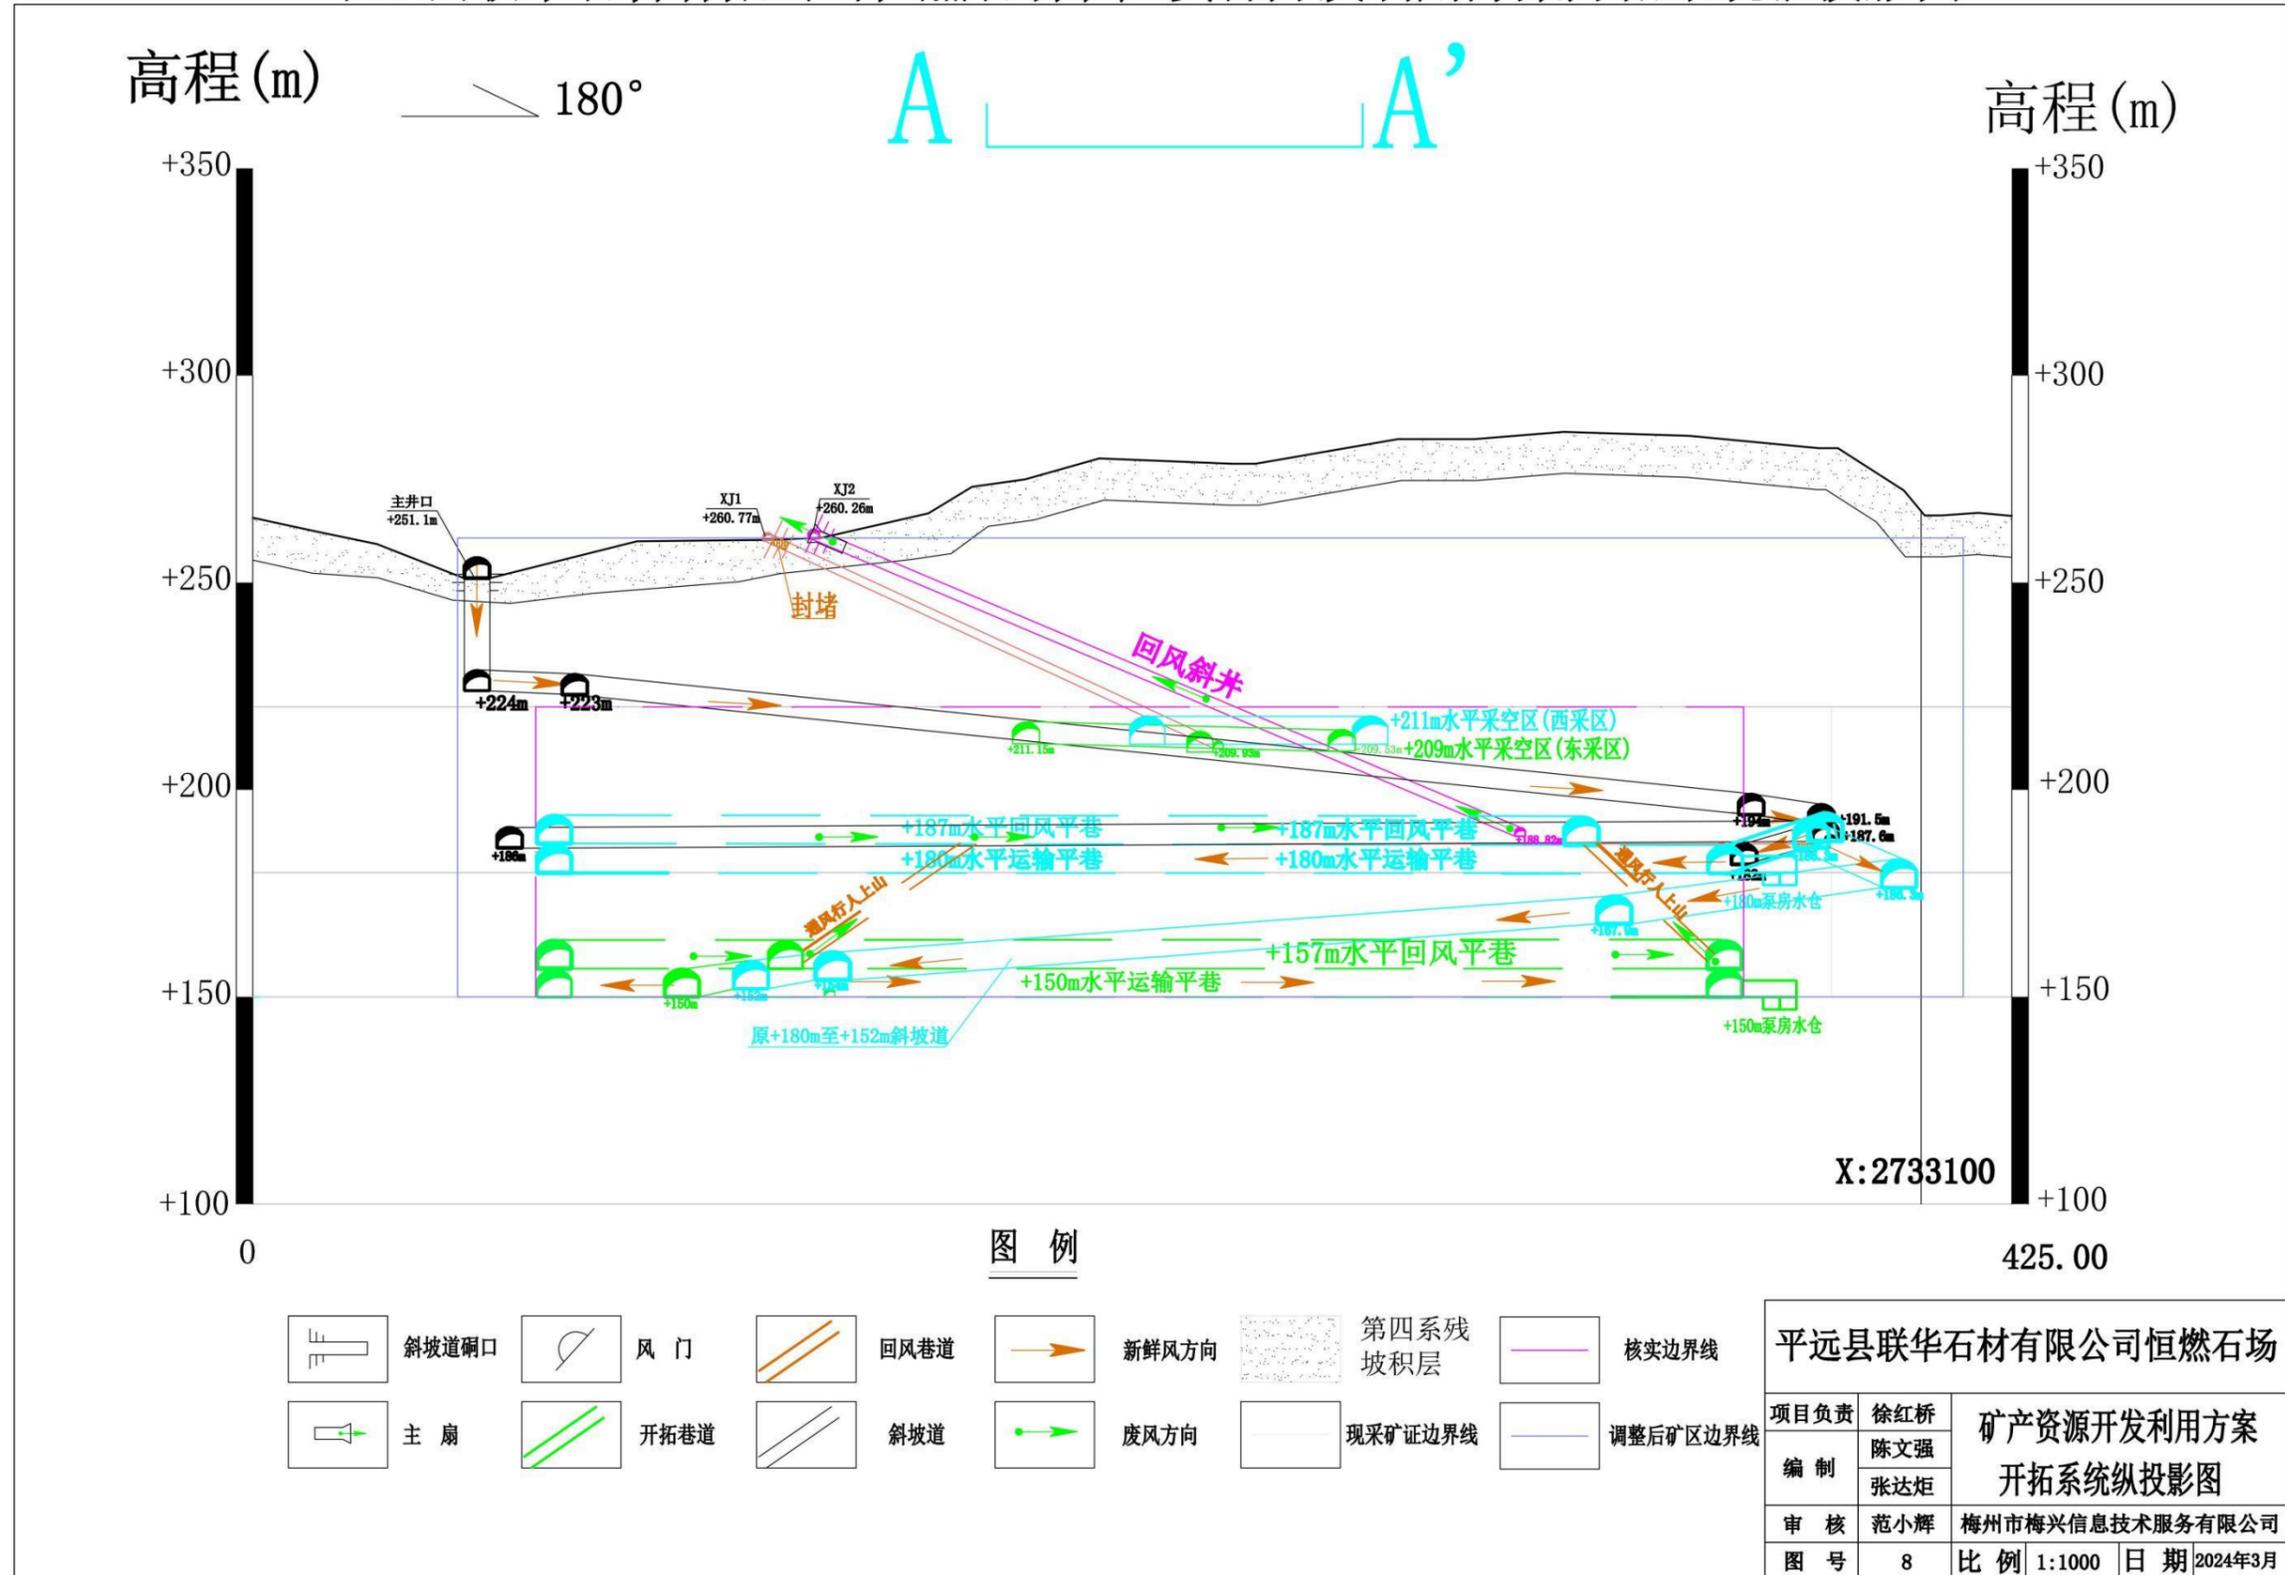
图 1-10 开拓系统纵投影图

平远县联华石材有限公司恒燃石场矿产资源开发利用方案开拓系统纵投影图
