平远县联华石材有限公司恒燃石场
矿山地质环境保护与土地复垦方案

2024年6月

平远县联华石材有限公司恒燃石场 矿山地质环境保护与土地复垦方案

编制单位：梅州市梅兴信息技术服务有限公司

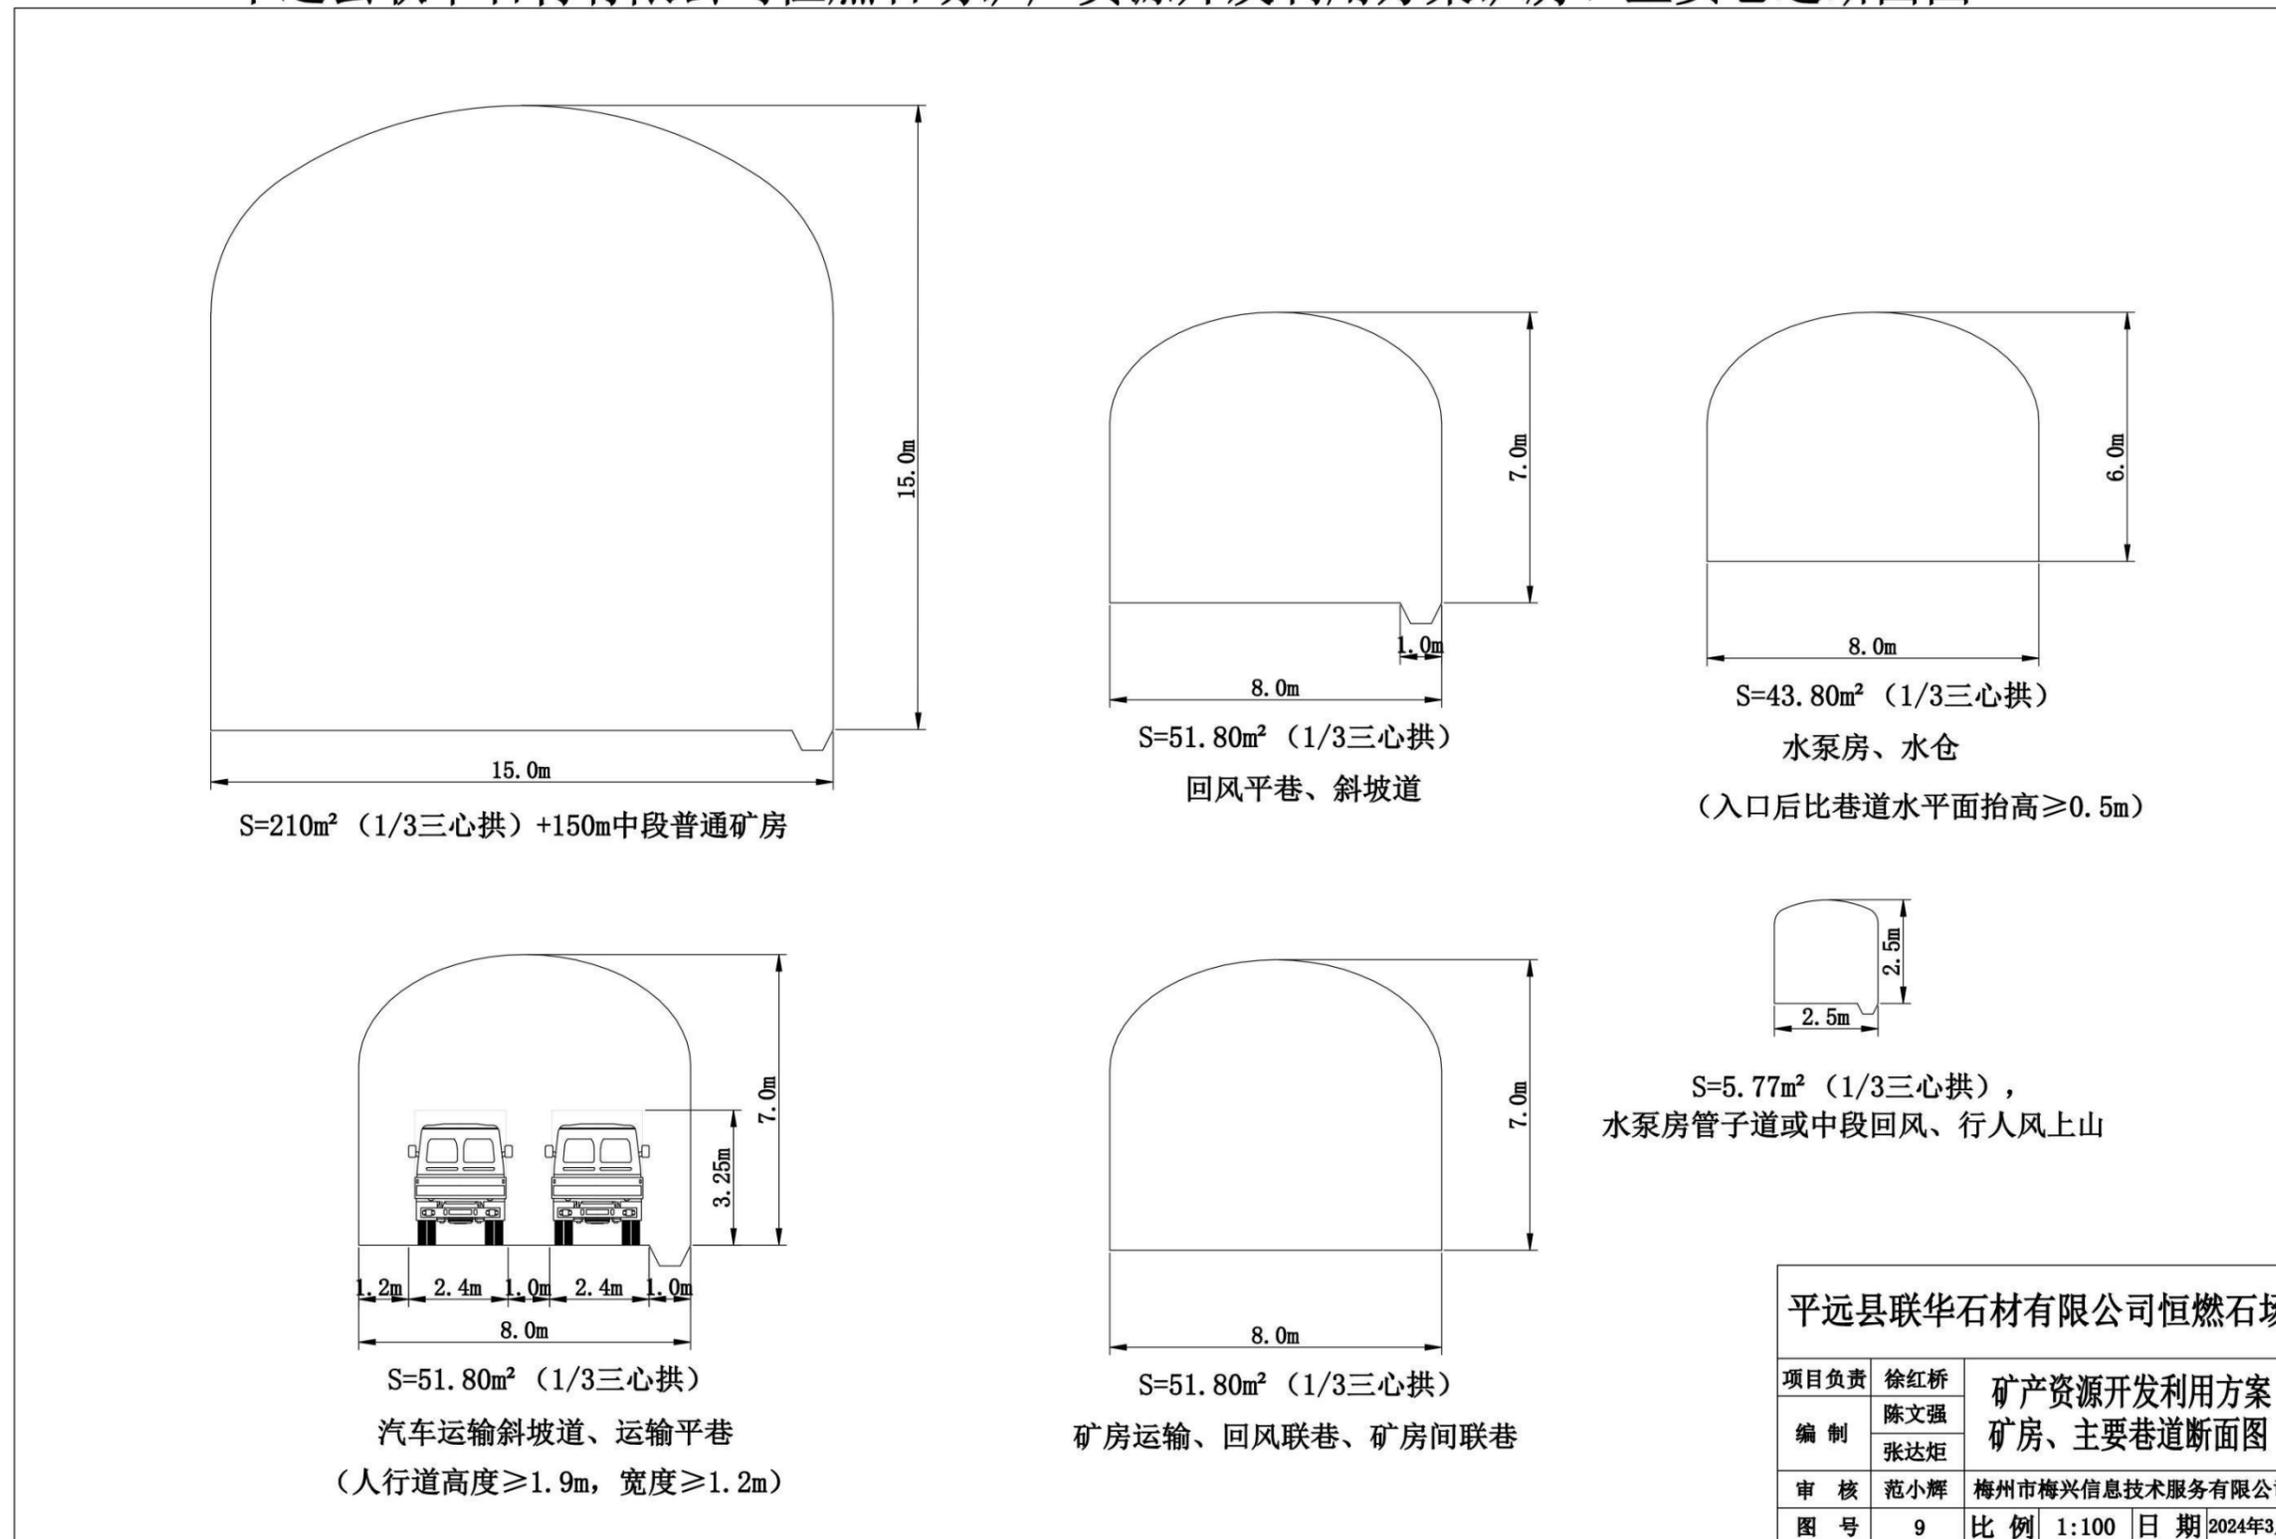
图 1-11 矿房、主要巷道断面图

平远县联华石材有限公司恒燃石场矿产资源开发利用方案矿房、主要巷道断面图

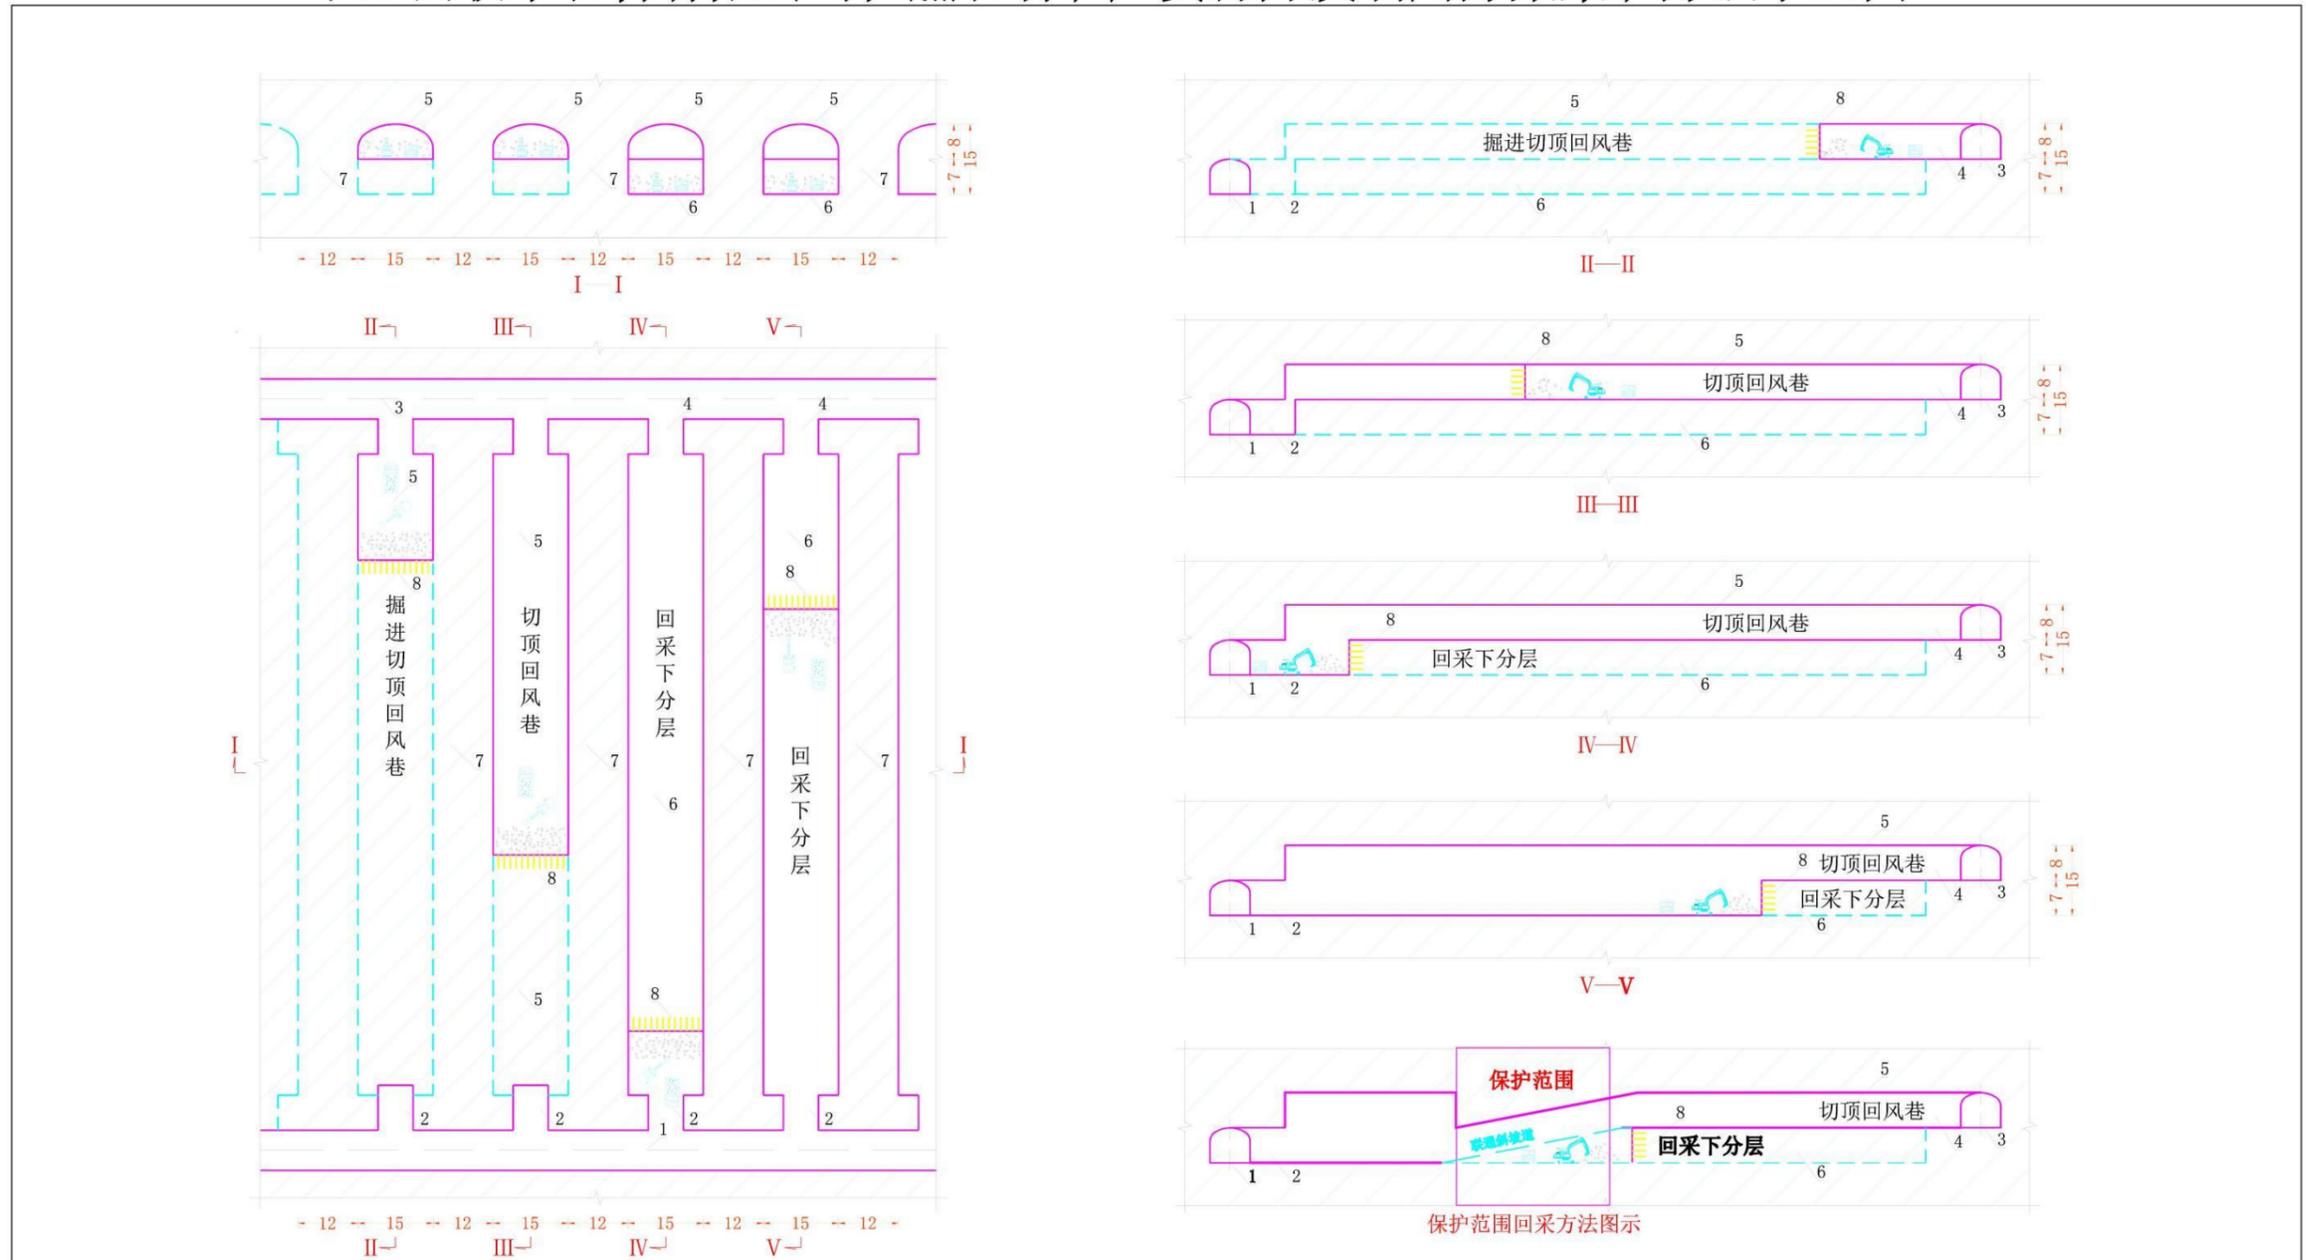
平远县联华石材有限公司恒燃石场矿产资源开发利用方案采矿方法示意图

1. 图中标注尺寸单位均为米。
2. 矿房采用1/4矢拱三心拱断面，采宽15m，采高15m，矿房间柱 ≥ 12 m。
3. 矿房两端布置运输平巷和回风平巷，矿房分2步回采，先由回风平巷向上分层掘进15 \times 8m矿房切顶回风平巷，再由运输平巷向回风平巷方向回采下分层15 \times 7m。采用凿岩台车打炮孔，浅孔落矿。回采进路边缘线要采用光面爆破工艺，以保持矿柱的完好稳定。

分层高度 8m，下分层高度 7m。回采凿岩采用水平或向下凿岩方式，浅孔落矿，采用乳化炸药，非电导爆管起爆系统起爆。回采矿房边缘线要采用光面爆破工艺，以保持矿柱的完好稳定。

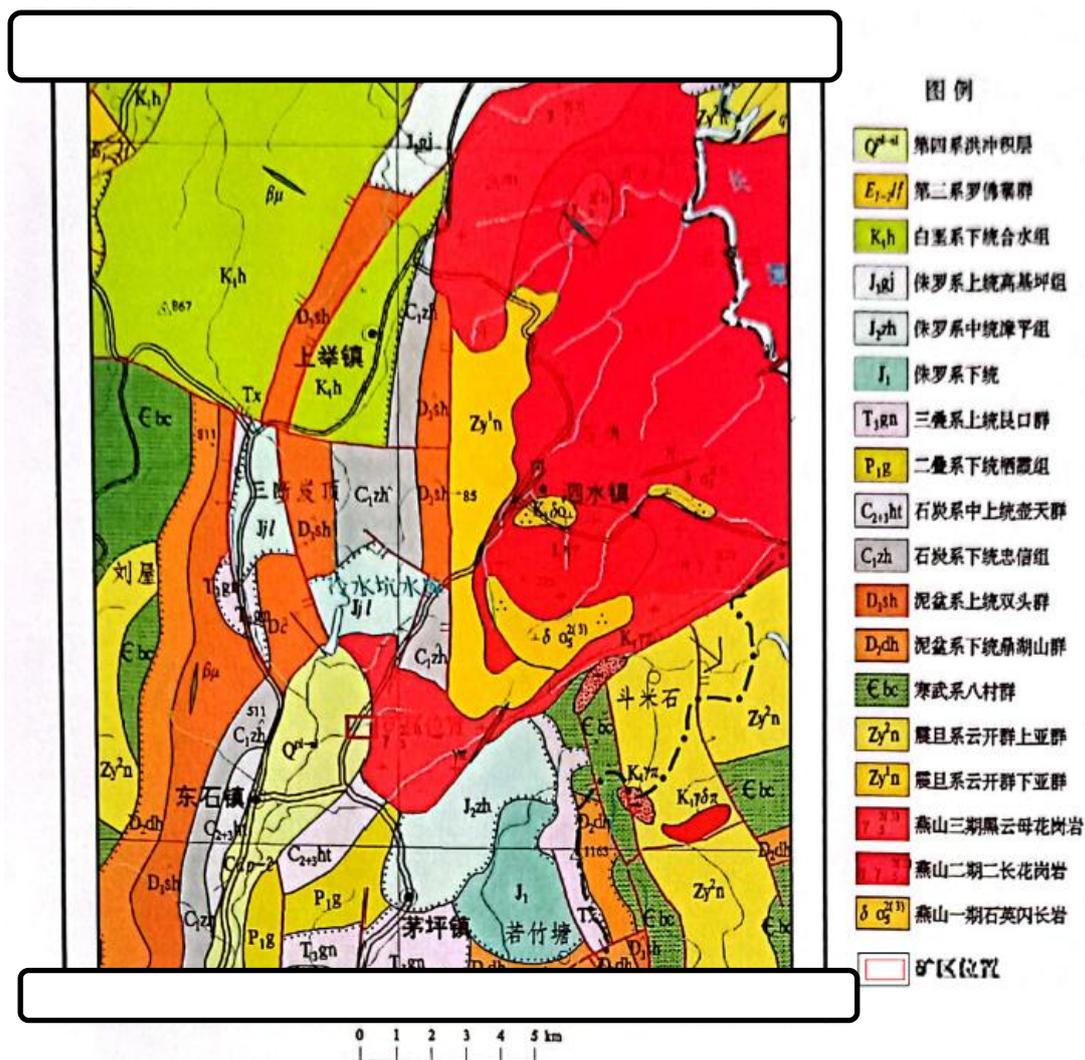
图2-1 区域地质图

该矿区位于南岭纬向构造带的次级构造与华夏构造带的交接部位，永梅晚古生化凹陷的西南部，长田复向斜的北端。区内构造作用强烈，岩浆活动频繁。（矿区区域地质图详见图2-1）

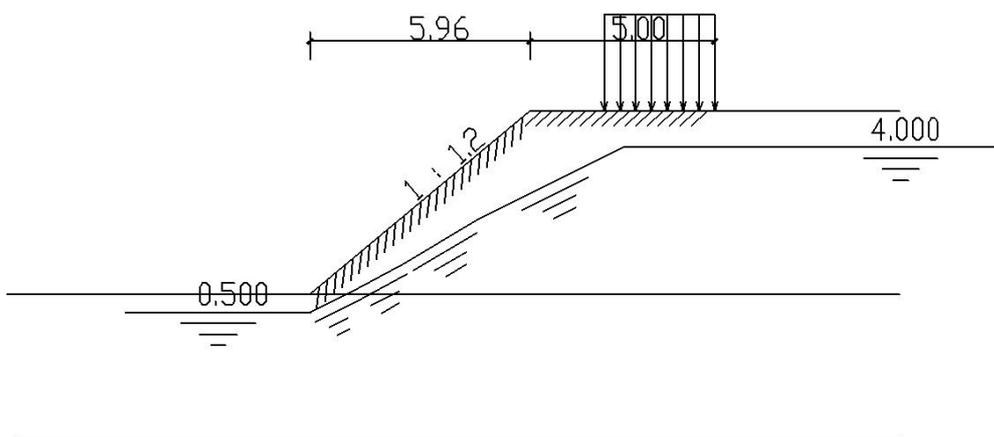
图 3-1 工业场地边坡稳定性计算结果简图

根据表 3-10 判别标准，从计算结果可知，工业场地边坡稳定性好，正常工况下边坡稳定性基本稳定，安全系数 1.837，暴雨工况下安全系数 1.044 小于 1.05，可能会发生崩塌、滑坡。危害对象为工业场地工作人员以及场地内排水系统，预测受威胁人数约 1 人，潜在经济损失约 20 万元。该区域坡度较小，坡流流程短，损毁作用小，边坡发育程度弱，边坡基本稳定，潜在发生崩塌、滑坡的规模小。预测工业场地边坡崩塌、滑坡危害程度为小，危险性为小，对矿山地质环境影响程度较轻。

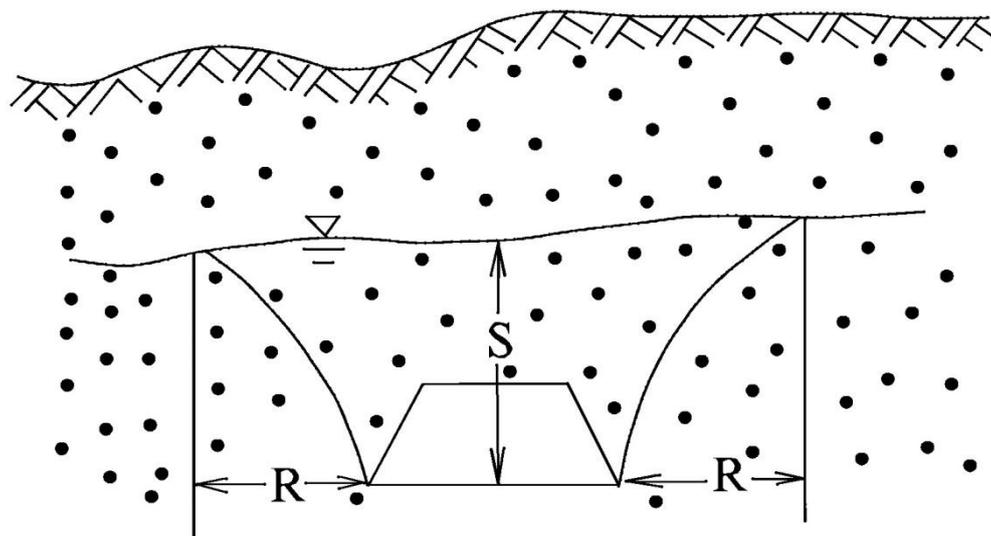
图 3-2 确定引用影响半径 (R_0) 的方法示意图

$$R_0 = 2 \times (185 - 150) \times \sqrt{100 \times 0.0378} + \sqrt{74600 \div 3.14159} = 290m$$

根据区域地质资料，矿区 F5 断层北部为燕山三期黑云母花岗岩，地表为砂质粘土组成的第四系，结构较紧密，透水性差，非含水层，属不易透水的隔水层；因此，矿区 F5 断层北部岩溶塌陷范围沿开采区划分，南部按影响半径 290m 划分。岩溶地面塌陷危害对象为影响范围内井下作业人员、巷道、设施，以及地表人员、设施，附近居民、房屋、光伏发电区等。预测威胁人数约 32 人（640 万元），威胁房屋、工厂约 16 栋（160 万元），光伏发电 3 处（300 万元），预测岩溶地面塌陷潜在经济损失约 1100 万元，矿山生产可能造成的人员经济损失严重。预测其危害程度大，危险性大，对矿山地质环境影响程度严重。

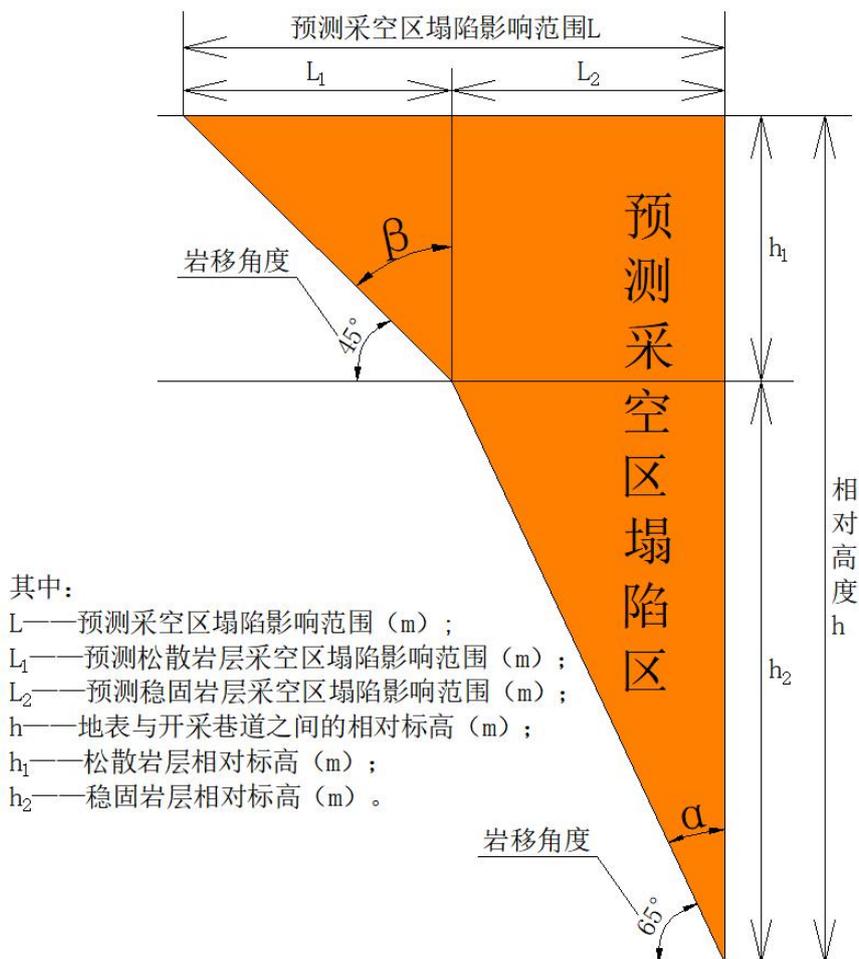
图 3-3 预测采空区塌陷影响范围

为了保障采区的开采安全,采区地表标高以主井口标高+251.1m计算,矿山地层自上而下划分为松散岩层和稳固岩层,松散岩层厚20m,按设计的矿体最低开采标高+150m进行验算,根据本矿的矿岩物理力学性质及工程地质条件,按类比法选取松散岩层的岩移角度为45°,稳固岩层的岩移角度为65°确定预测发生采空区塌陷时岩体的位移边界范围(详见图3-3)

$$\begin{aligned} L &= L_1 + L_2 = h_1 \cdot \tan \beta + h_2 \cdot \tan \alpha \\ &= 20 \times \tan(90-45)^\circ + (251.1-20-150) \times \tan(90-65)^\circ = 20+37.82=57.82\text{m} \end{aligned}$$

因此，预测发生采空区塌陷时的位移边界范围为 57.82m。

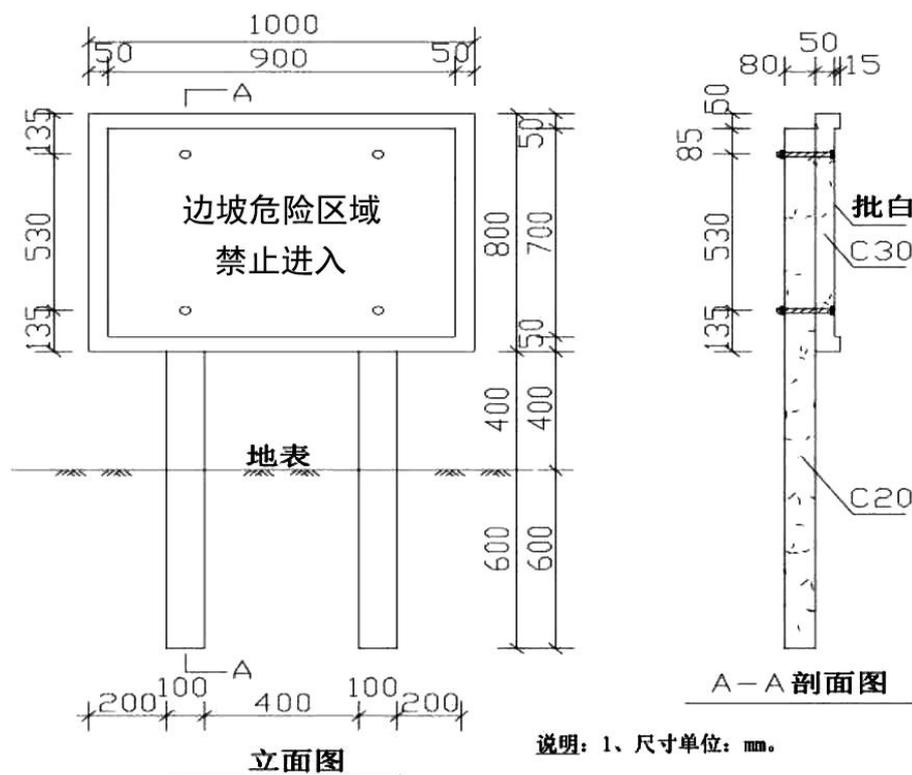
图 5-1 崩塌、滑坡警示牌示意图

为防止人、畜进入，发生事故，在场区边界易进入范围的5m外设置永久性警示牌示警（警示牌示意图详见图5-1），共设置3块警示牌。发现异常及时采取措施处理。

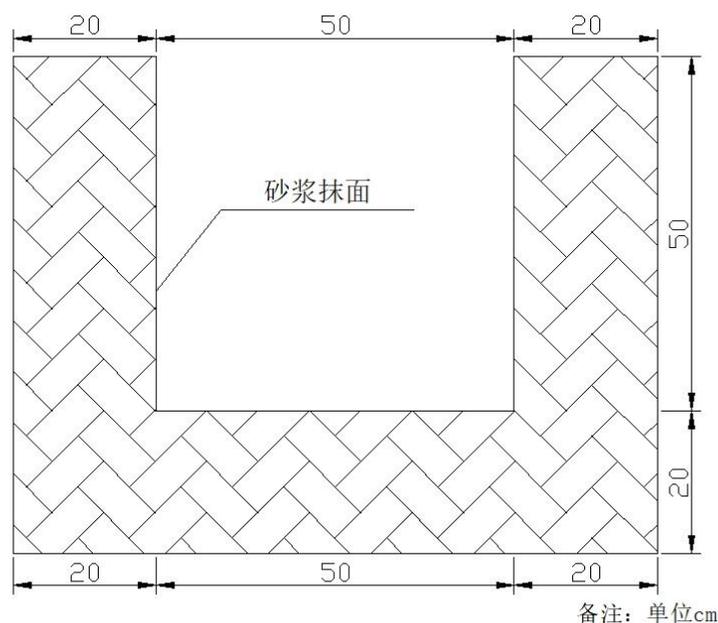
图 5-2 截、排水沟浆砌示意图

在综合服务区、工业场地、回风斜井峒口及道路边坡外围修筑简易截水沟，综合服务区、工业场地、回风斜井峒口及道路，防止地表径流直接冲刷坡顶。根据《排水沟设计规范》GB/T16453.4-1996并结合矿山实际，为方便施工，确定截、排水沟断面规格为矩形，宽0.5m，高0.5m，砌筑宽0.2m（开挖断面面积 0.63m^2 ，砌筑断面面积为 0.38m^2 ），其水沟内侧涂水泥砂浆抹面，具体规划尺寸如图5-2所示。截、排水沟长约210m，水沟开挖 132.3m^3 ，浆砌水沟工程量 79.8m^3 。

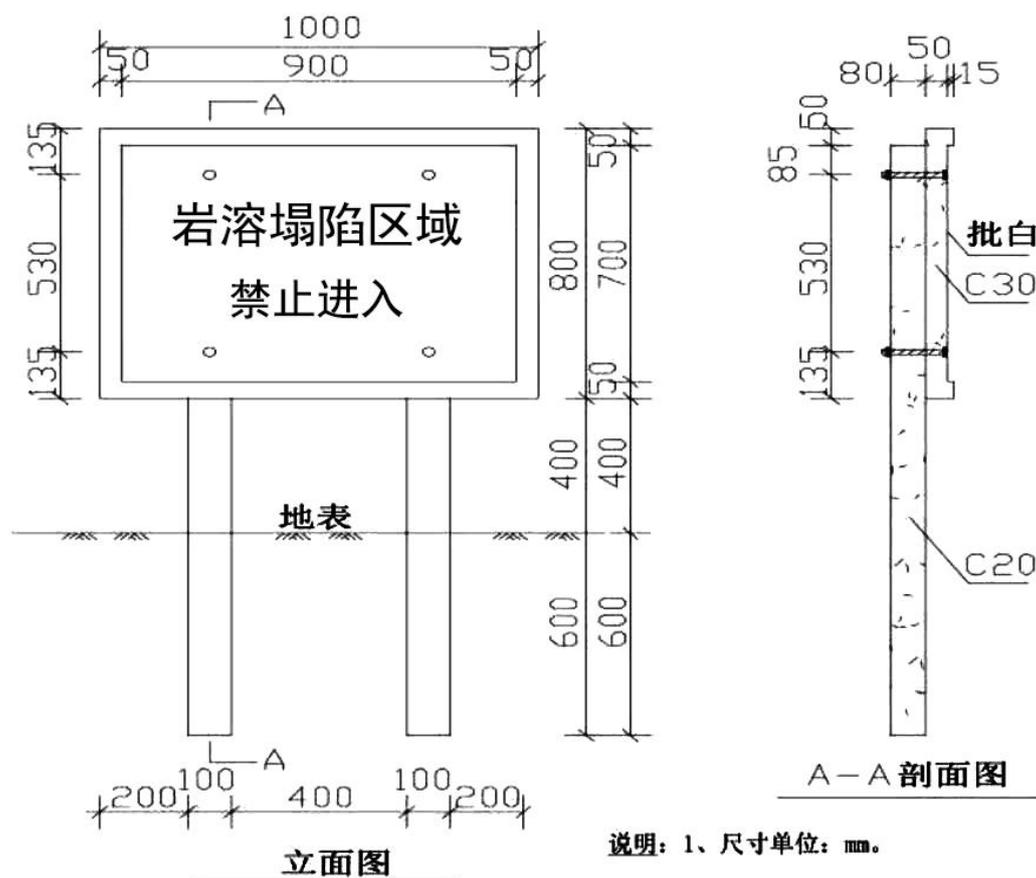
图 5-3 岩溶地面塌陷警示牌示意图

(5) 在有可能发生岩溶地面塌陷的周边设置铁护栏或警示牌。

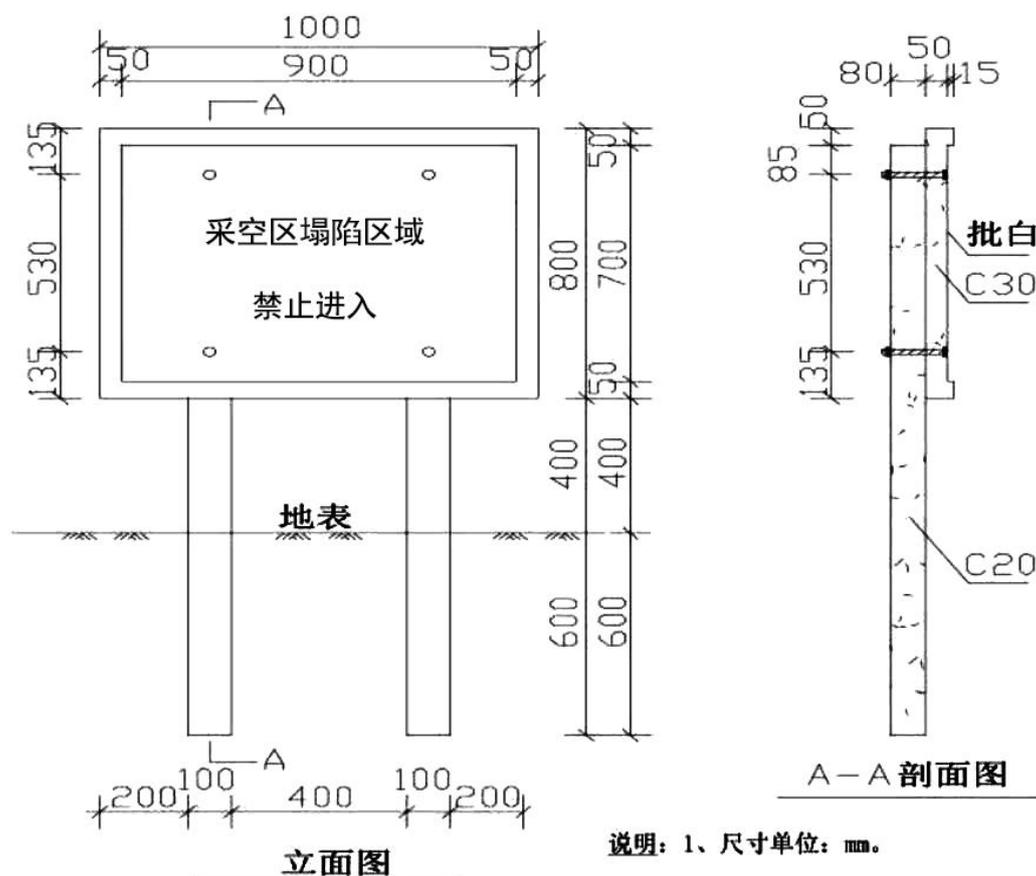
图 5-4 采空区地面塌陷警示牌示意图

(4) 在有可能发生采空区地面塌陷的周边设置铁护栏或警示牌（详见图
