广东梅平矿业有限公司和生石场
矿区生态修复方案
(公示稿)

广东梅平矿业有限公司和生石场 矿区生态修复方案

编制单位：广东锦城矿山设计研究有限公司

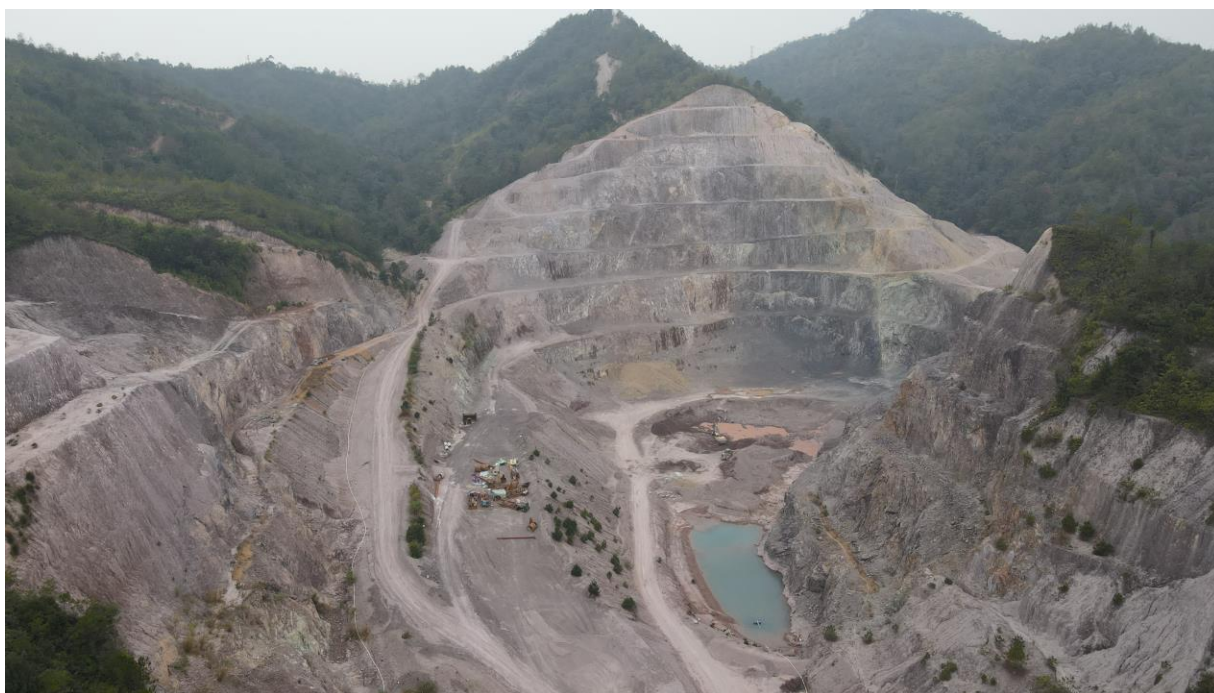
照片 9 露天采场无人机航拍照片

土地挖损综合程度=1.5×1.5×1.5×1.5=5.0625，因此，露天采场的土地

挖损程度为重度。

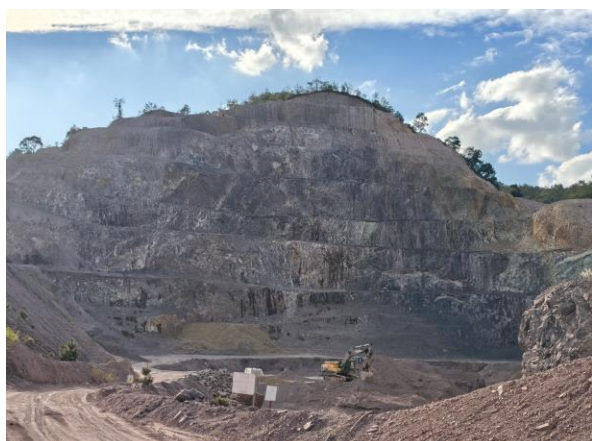
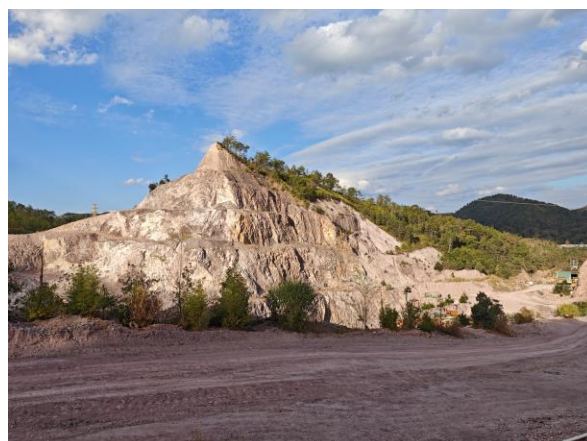
照片 10 露天采场实地照片

8级合阶，台阶高度不等，坡角 $45\sim 80^\circ$ ，局部较陡，最低平台标高+208m。该区域剥离表土层（腐殖层）、风化层后采场及本身裸露，不适植物生长，同时因土地贫瘠，不适植物生长，经矿山复绿治理和多年的自然恢复，复绿治理效果一般。露天采场对原生地形地貌景观影响和破坏程度大，对主要交通干线两侧可视范围内地形地貌景观影响严重。露天采场未涉及各类自然保护地、人文景观、风景旅游区。

根据《矿山地质环境保护与恢复治理方案编制规范》（DZ/T 0223-2011）中的“表 E.1 矿山地质环境影响程度分级表”对露天采场地形地貌景观影响进行评价，可知露天采场对地形地貌景观影响程度为严重。因此，露天采场地形地貌受损程度为重度。

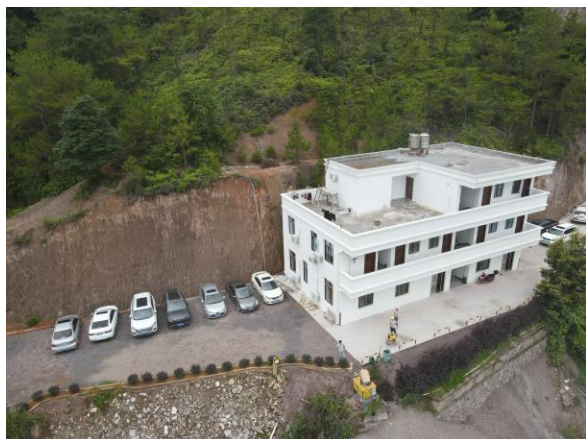
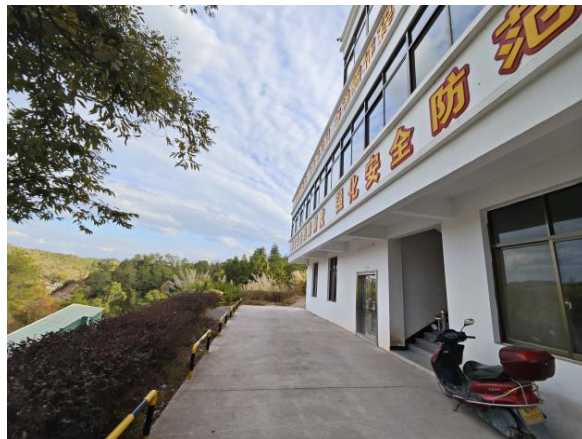
照片 12 综合服务区实地照片

地类型为采矿用地，根据历史影像图判断，综合服务区建成时间为 2004 年，因此，现状压占期限为 2004 至 2025 年，共计 21 年。恢复成原地类的难易程度为容易。

土地压占综合程度=1.0×1.5×1.0=1.5，因此，综合服务区的土地压占程度为中度。

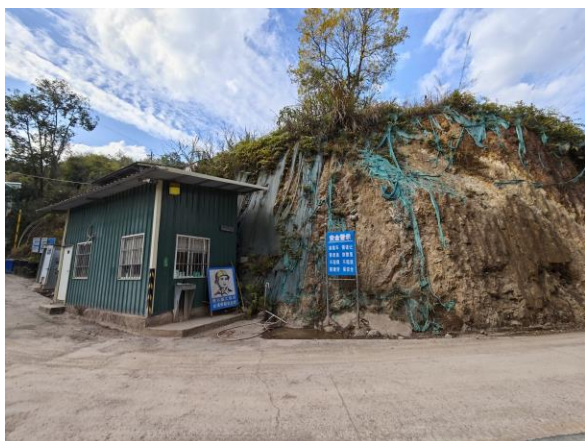
照片 14 工业场地实地照片

工业场地位于矿区东侧 200m 外山窝平整处的进矿道路旁，场地标高约 +202m，包括仓库、机修设施等。压占土地面积约 0.0764hm²，损毁土地类型为采矿用地、农村宅基地，根据历史影像图判断，工业场地建成时间为 2004 年，因此，现状压占期限为 2004 至 2025 年，共计 21 年。恢复成原地类的难易程度为容易。

土地压占综合程度=1.0×1.5×1.0=1.5，因此，工业场地的土地压占程度为中度。

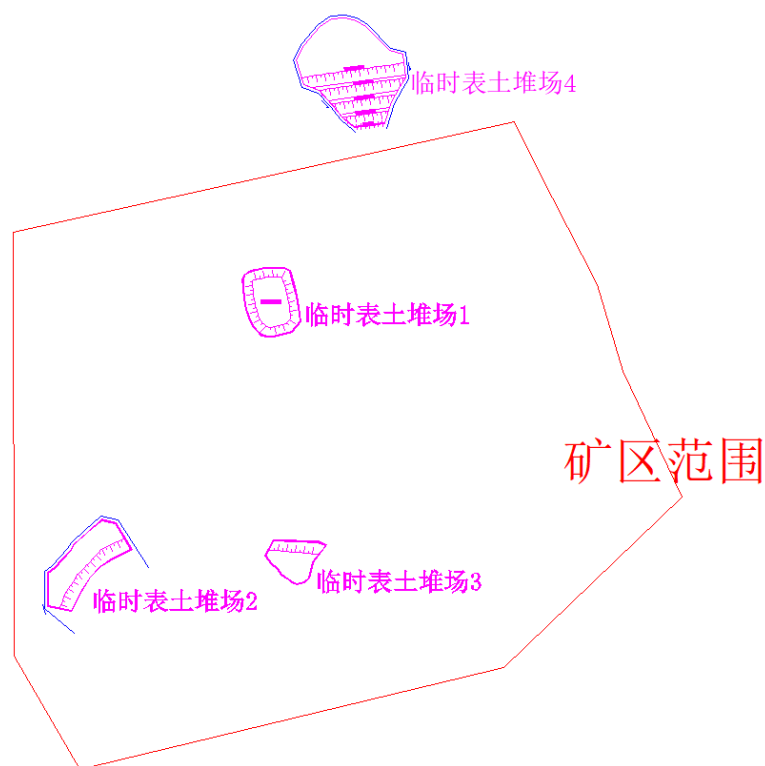
图 3-12 临时表土堆场分布示意图

矿山开采过程中设置 4 个临时表土堆场（分布示意图详见图 3-12），4 个临时表土堆场总容量 8.68 万 m^3 ，其中：临时表土堆场 1 设置在矿区范围内中北部+310m 标高，单层堆放，占地面积 0.27 万 m^2 ，容量 1.19 万 m^3 ；临时表土堆场 2 设置在矿区内西南部+286~+294m 标高山窝处，单层堆放，占地面积 0.30 万 m^2 ，容量 0.77 万 m^3 ；临时表土堆场 3 设置在矿区内中南部+276~+284m 标高山窝处，单层堆放，占地面积 0.08 万 m^2 ，容量 0.43 万 m^3 ；临时表土堆场 4 设置在矿区外北部+246~+278m 标高山窝处，四层堆放，堆放坡度 35° ，平台宽 3m，分别为+246m（拦挡坝面）、+254m、+262m、+270m、+278m 标高，占地面积 0.67 万 m^2 ，容量 6.29 万 m^3 ，堆排后的整体边坡角 31.64° 。

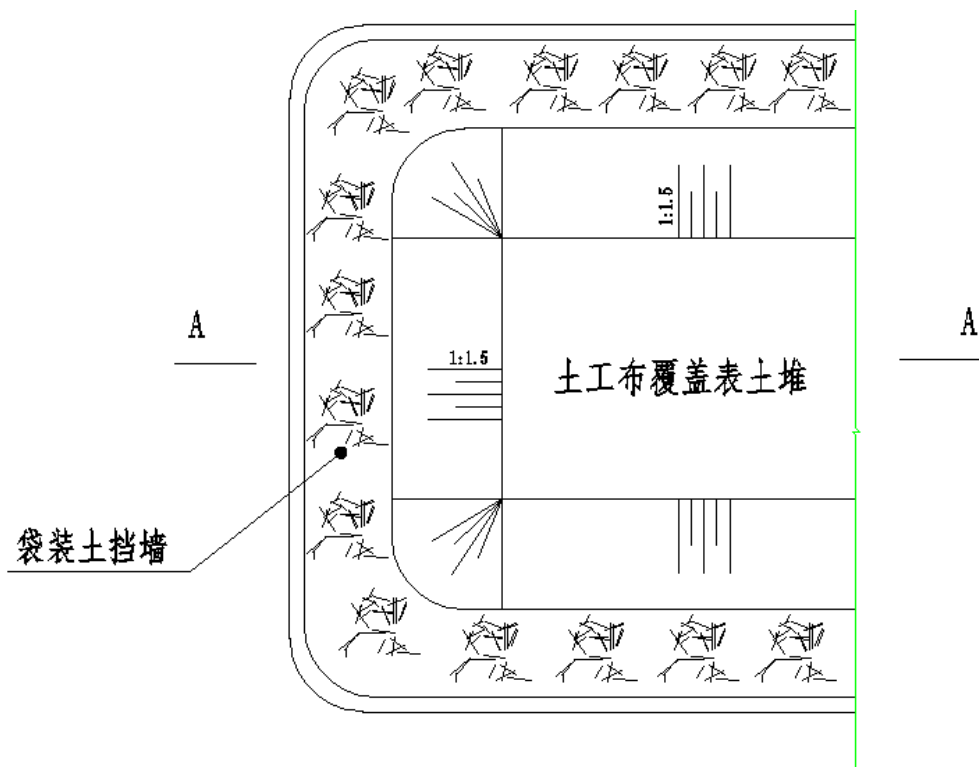
图 4-1 临时表土堆场平面示意图

编号	分项	单位	工程量
1	临时表土堆场 1 铺设土工布	100m ²	38.18
2	临时表土堆场 2 铺设土工布	100m ²	42.43
3	临时表土堆场 3 铺设土工布	100m ²	11.31
4	临时表土堆场 4 铺设土工布	100m ²	94.75
